APROVECHAMIENTO HIDRÁULICO DE LAS AGUAS DE LA RAMBLA DE LA MURTA (LA MURTA, MURCIA)

GREGORIO CASTEJÓN PORCEL

GREGORIO RABAL SAURA

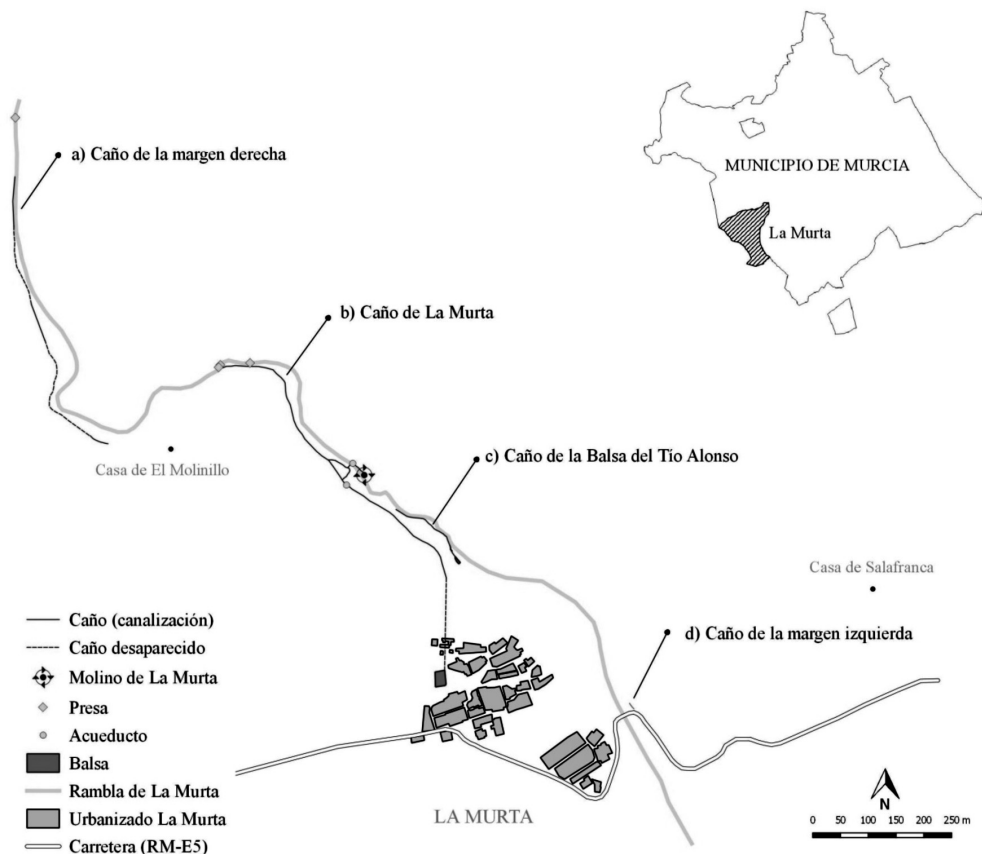
Figura 1. Localización de las estructuras hidráulicas respecto a la localidad y la rambla

Así, como se puede deducir de lo expuesto hasta ahora, en el área de estudio el núcleo habitado de La Murta y la rambla que abraza el promontorio sobre el que este se ubica, constituyen los dos hitos principales que estructuran el marco espacial (figura 1).

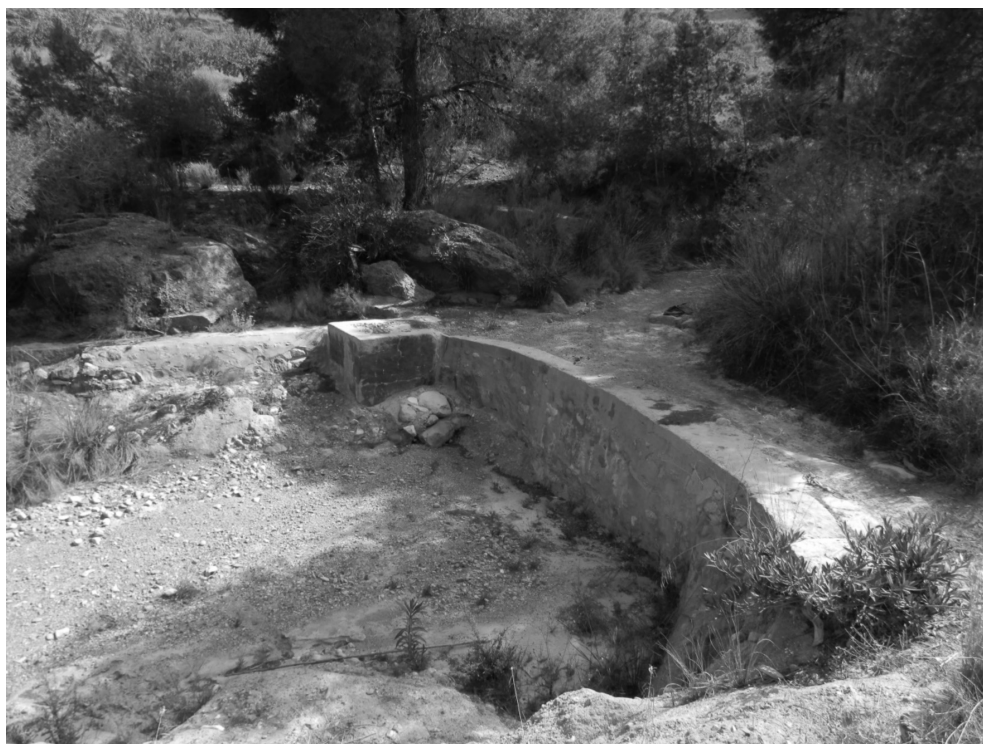
Figura 2: Presa de captación de las aguas subálveas de Caño de La Murta

De este modo, la presa subálvea constituye el inicio de este sistema hidráulico (X: 656989, Y: 4188803), tratándose de una obra de 11 m de largo, 1,50 m de alto y 0,90 m de ancho (figura 2). A pesar del visible rastro de remodelaciones recientes debidas a su mantenimiento continuado hasta hace tan solo algunas décadas, se aprecia que la obra estaba edificada mediante la colocación de hiladas de grandes bloques de piedra escuadrados, los cuales, removidos por las sucesivas avenidas sufridas por la estructura, fueron paulatinamente sustituidos por piedras de un tamaño menor. En este sentido, es de destacar que en la base de la presa se aprecia la factura original y más antigua de la misma; el uso de bloques de piedra de mayor tamaño y los restos de cal hidráulica utilizada en su recubrimiento, justifican esta afirmación³². Además, resulta llamativa la presencia, junto a la propia presa, de una

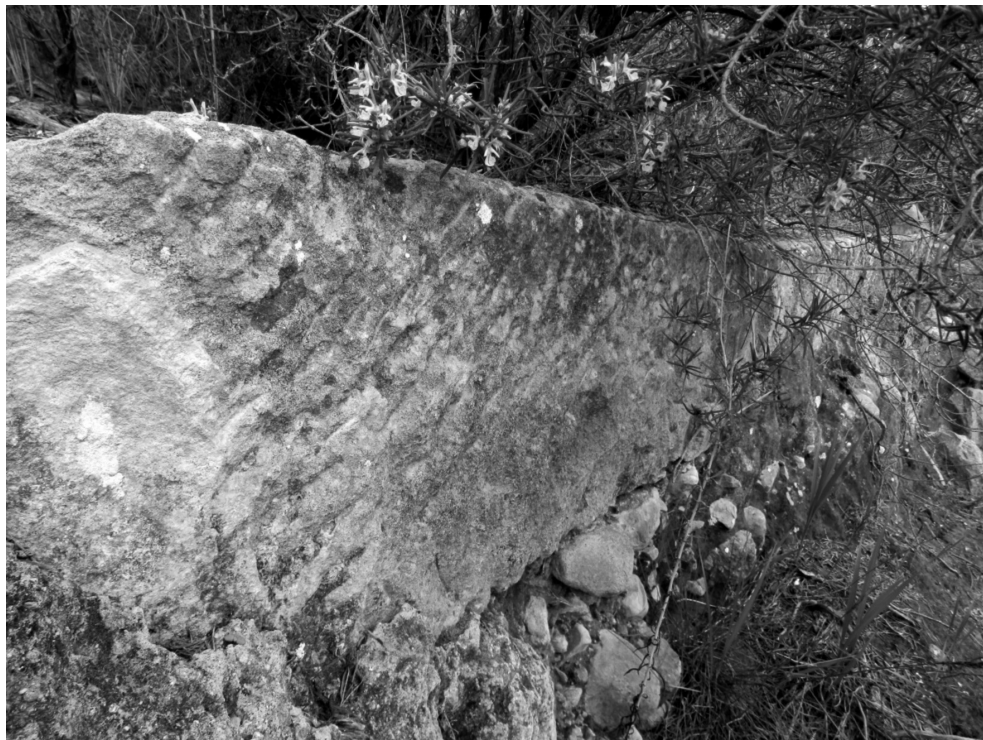
Figura 3: Secciones en arenisca que conforman parte del Caño de La Murta

de arenisca labrada, más o menos idénticas, de 1,20 m de largo, 0,25 m de ancho y 6,5 cm de ancho del labio (figura 3)³³.

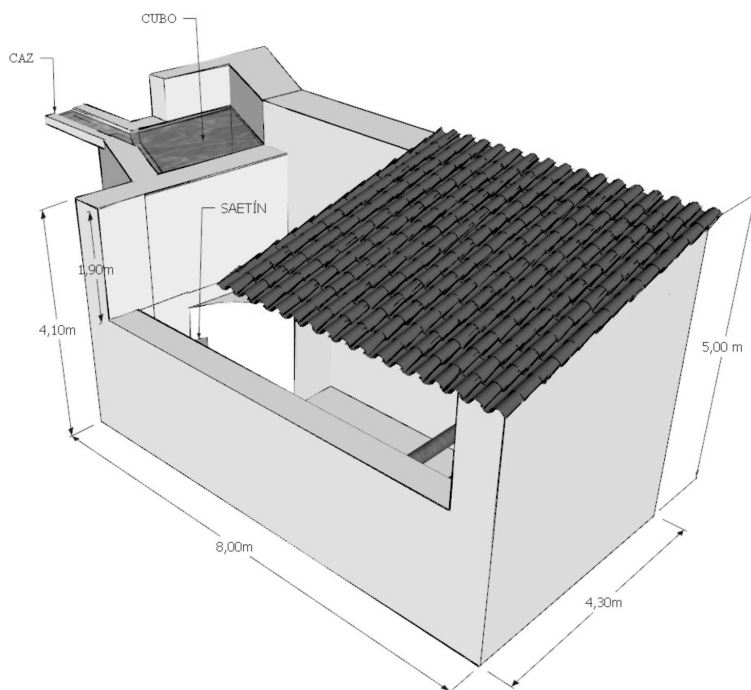
Figura 5: Recreación del Molino de La Murta en base a los restos visibles

Por lo que respecta al molino, uno de los elementos más importantes de este sistema aun cuando la estructura se encuentra muy deteriorada y en grave peligro de desaparición, los restos visibles permiten recrear la estructura del inmueble (figura 5). La importancia del mismo se halla tanto en su valor histórico, arquitec-

Estructuralmente, se trata de una edificación levantada en la margen izquierda de la Rambla de la Murta, concretamente en una zona de difícil acceso y gran inestabilidad geológica, lo que en gran parte ha influido en su deterioro. La pared trasera se construyó tras acondicionar el flanco izquierdo de la rambla, mientras que la pared frontal se erigió, en parte, sobre un gran bloque de piedra que otorga solidez a la estructura frente a los envites de las caudalosas avenidas que evacua esta rambla en episodios de lluvias intensas³⁷. En ambos casos y como sucede en el resto

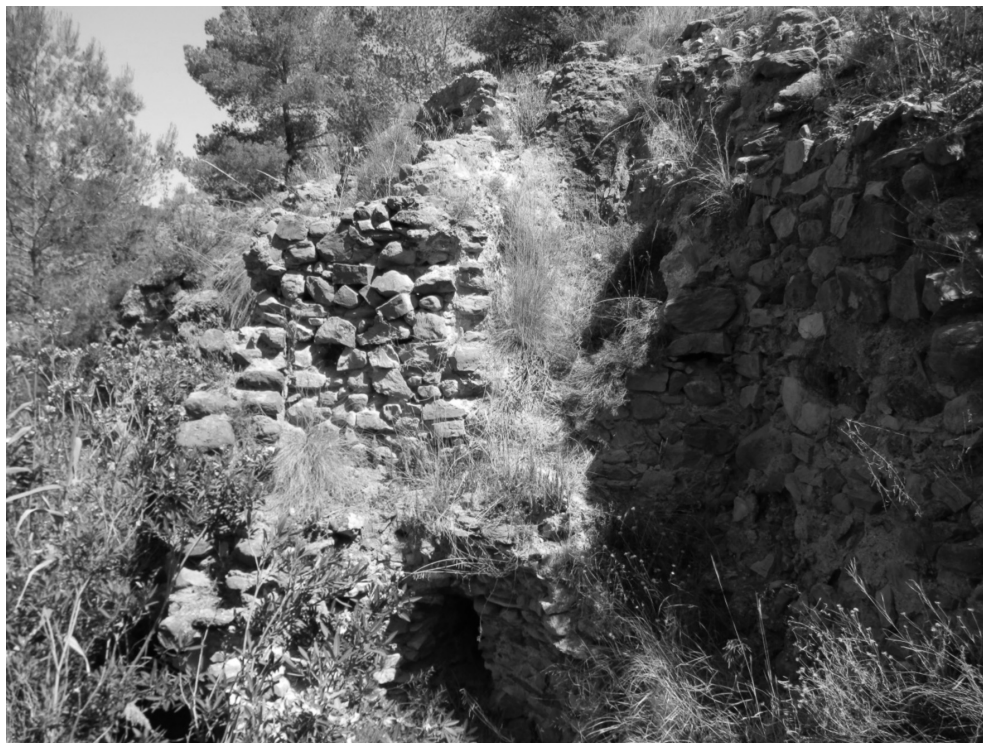
Figura 6: Vista interior del Molino de La Murta. En la parte inferior el saetín, en la zona media el cubo, con la pared frontal derruida, y en la parte superior el caz.

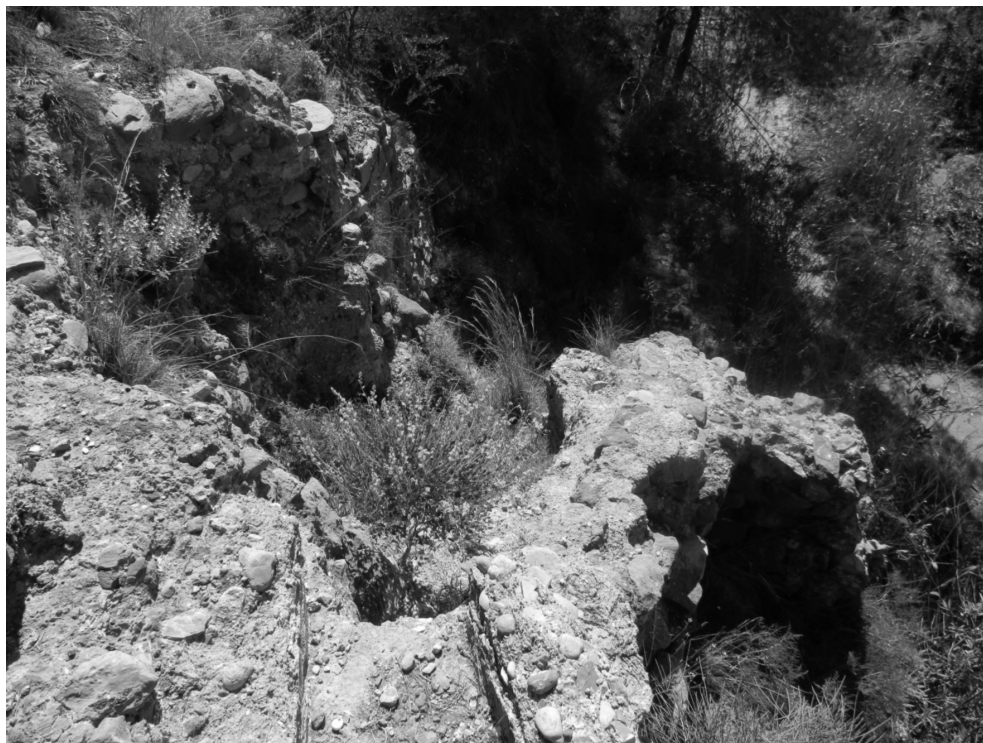
Figura 7: Caz y cubo del Molino de La Murta

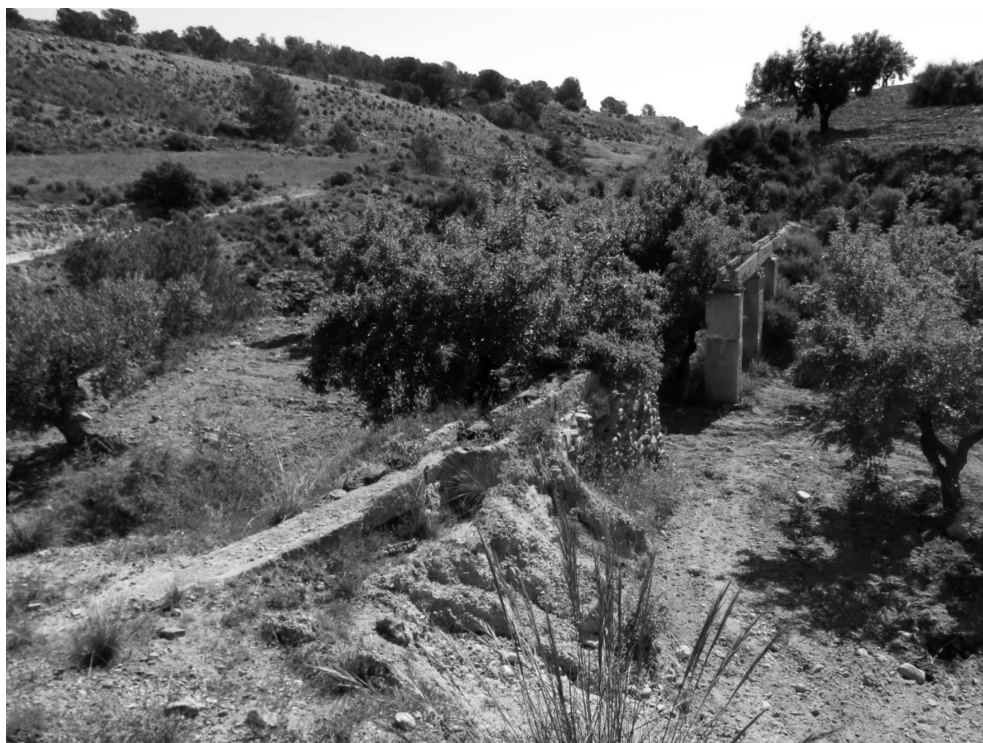
Figura 8: Acueducto de secciones talladas y bloques de arenisca del Caño de La Murta

da mediante segmentos de caños de arenisca de longitudes dispares (figura 8). En total, el acueducto supera los 20 m de longitud, mientras que la altura máxima que alcanza en el punto central de la obra es superior a los 2,15 m. No obstante, cabe decir que parte del acueducto se encuentra desmontado para facilitar el laboreo de la parcela en la que se encuentra.

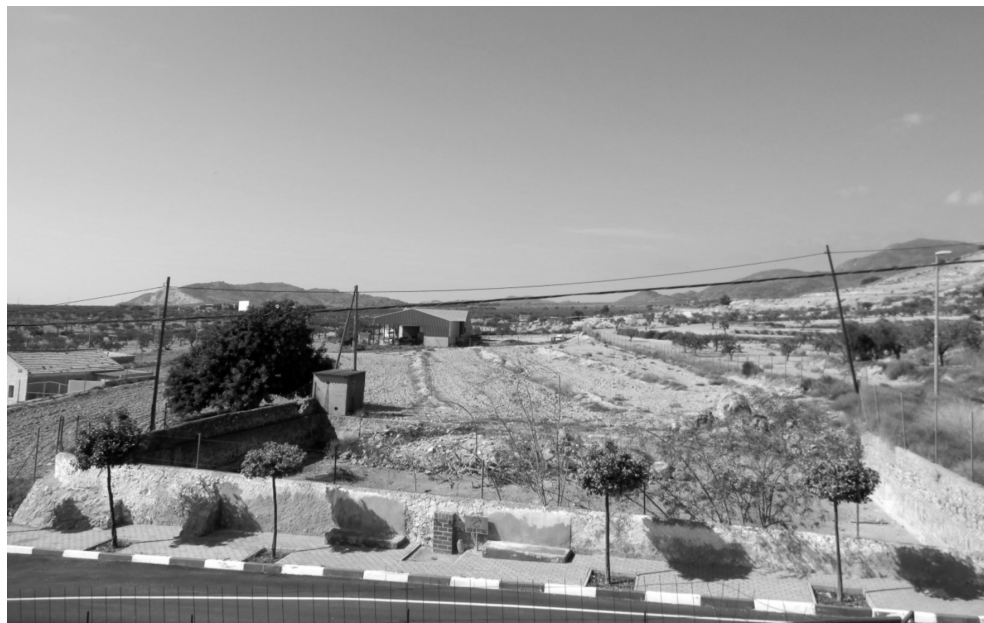
Figura 9: Balsa de La Murta

Tras los distintos elementos referenciados, integrados en la canalización, el final del sistema corresponde a la balsa localizada en el caserío de la propia población de La Murta (figura 9), en su sector oeste (X: 657422; Y: 4188460). Las dimensiones de esta infraestructura rectangular de almacenamiento son 25 m de largo por 20 m de ancho (500 m²) y una profundidad de 2 m, lo que supone una capacidad de 1.000 m³.

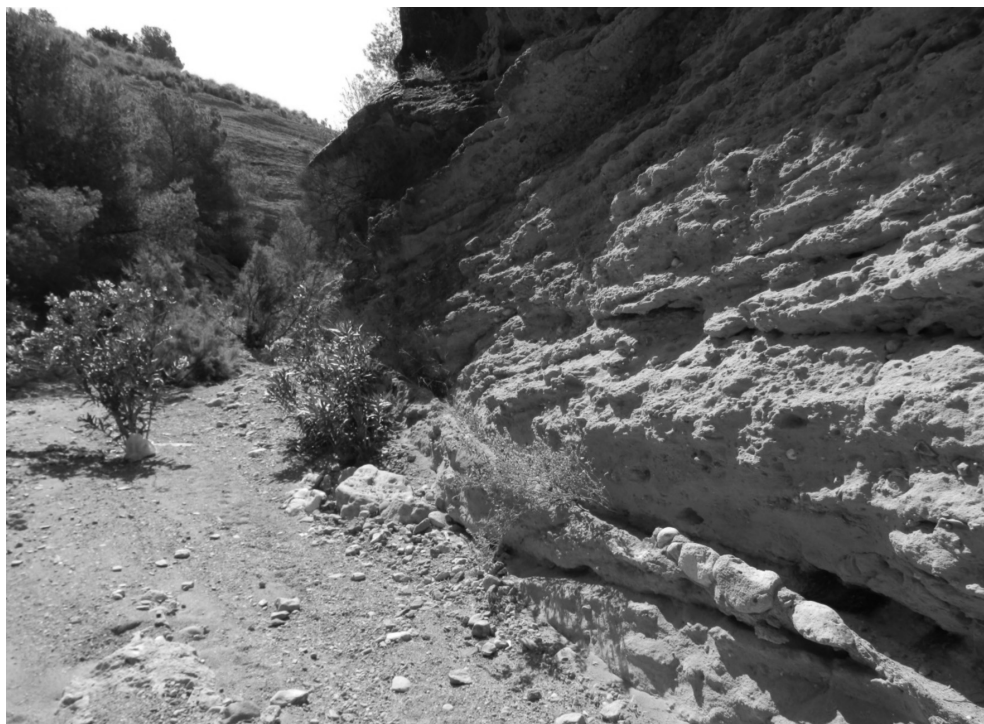
Figura 10: Tramo de caño tallado en la roca de la margen derecha

En este sentido, los primeros metros de la canalización se encuentran excavados en el material rocoso de la margen derecha de la rambla, a una diferencia de cota, respecto al cauce, de escasos centímetros, porción de canal que en algunos puntos ha sido reforzado con la colocación de piedras y argamasa para aumentar la capacidad y estabilidad del mismo dada la verticalidad de la pared del cauce y la propia exposición a las arroyadas de la rambla (figura 10). A continuación, la ace-

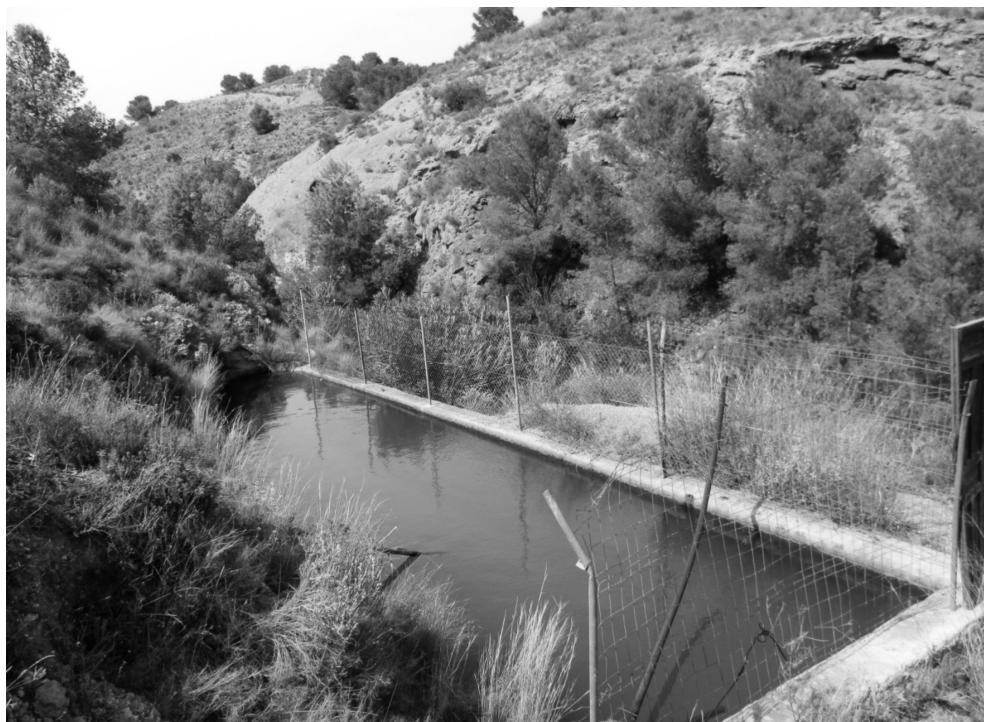
Figura 11: Balsa, llamada del «Tío Alonso», que acumulaba las aguas canalizadas

La balsa resulta ser una infraestructura hidráulica de morfología irregular (figura 11), con tan solo dos de sus paredes rectas, la del sur (3,50 m) y la del este que se alza sobre la rambla (14 m). Por otro lado, el muro del lado oeste (15 m), se adapta al terreno, conformando en su totalidad un cuarto de círculo aproximado de 30 m². En la actualidad se encuentra llena de agua, lo que hace presuponer que aún mantiene una estanqueidad aceptable para su tarea, bien debido a su reparación o porque estructuralmente se conserva en buen estado.

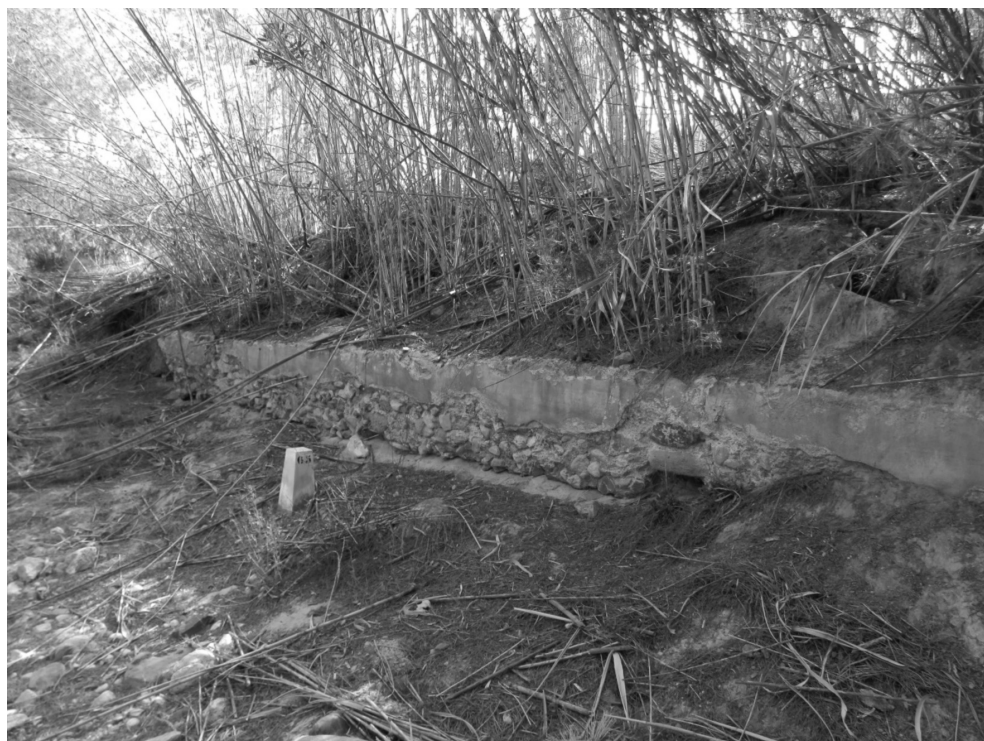
Figura 12: Restos del caño de la margen derecha

En la actualidad, la parte de esta acequia más alejada del cauce de la rambla se encuentra desmantelada en algunos tramos, o prácticamente enterrada, debido a las roturaciones llevadas a cabo en parcelas próximas a la misma, hecho que dificulta la comprensión de su trazado sobre el terreno. Además, no se conocen referencias

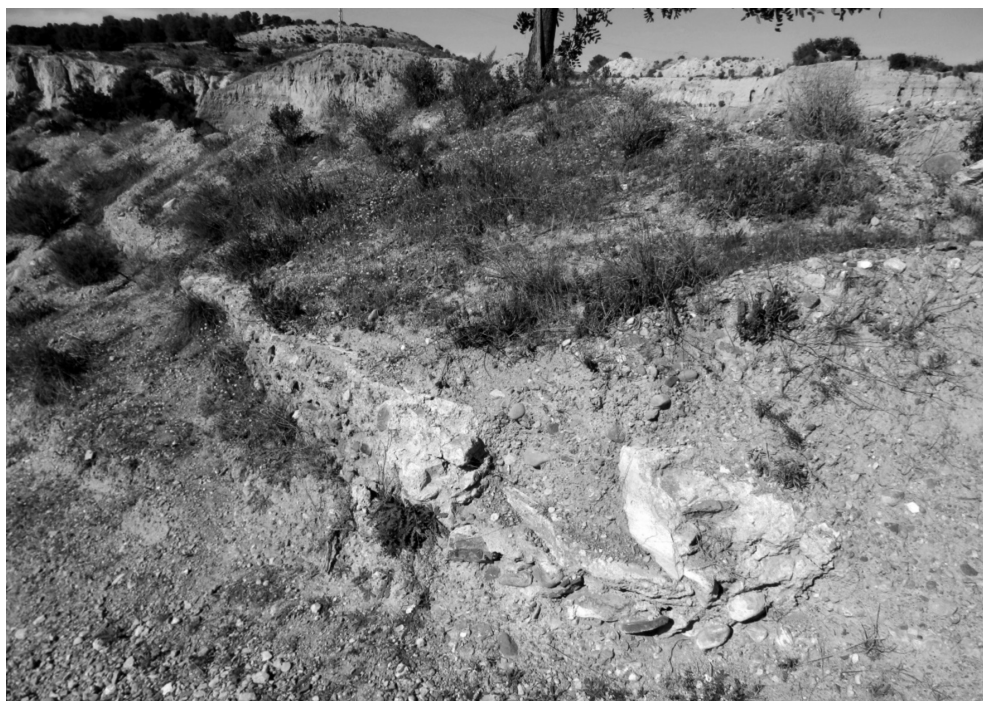
Figura 13: Restos del caño de la margen izquierda

En la margen izquierda de la Rambla de la Murta, a escasos metros aguas arriba de donde se localiza el puente de la RM-E5 que conecta Corvera con La Murta, se aprecian los restos de un caño de muros de 0,29 m y canal de 0,10 m de ancho⁴⁸ y 0,27 m de alto (figura 13). La obra está realizada mediante argamasa y piedra, apreciándose un enlucido del interior del canal, en el que, se observan concreciones calcáreas que corroboran el paso de agua por la infraestructura durante un tiempo prolongado, lo que quiere decir que esta estuvo en funcionamiento.

No se ha podido constatar el inicio de la canalización, así como tampoco el destino o finalidad de la misma. No obstante, pese a que los restos que todavía se conservan apenas superan la decena de metros, según las entrevistas llevadas a cabo a varios vecinos de la localidad de La Murta existe la creencia popular de que dicho
