PRIMEROS AVANCES SOBRE LA EVOLUCIÓN URBANA DEL SECTOR ORIENTAL DE CARTHAGO NOVA. PERI CA-4/ BARRIO UNIVERSITARIO.

M^A JOSÉ MADRID BALANZA
ARQUEÓLOGA. RESIDENCIAL PUERTA NUEVA DE CARTAGENA

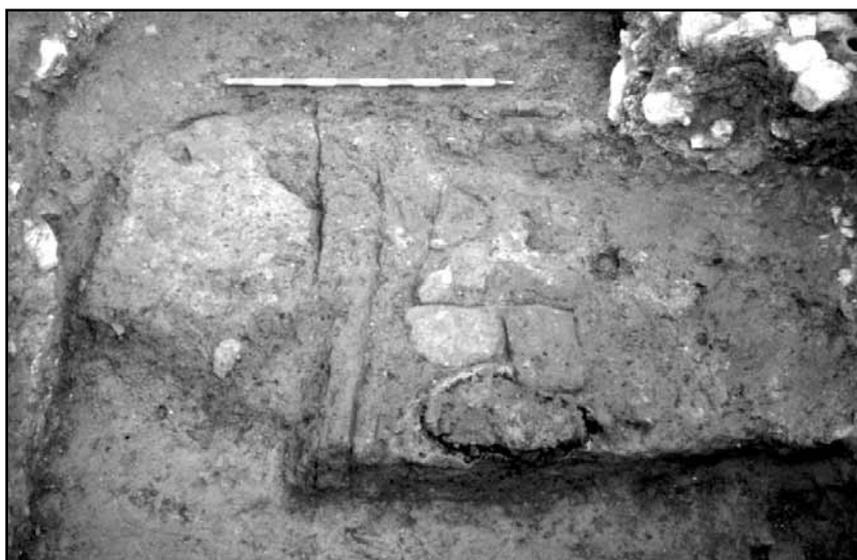
Lámina1. Detalle de la cabaña de época prebárquida. Parcela 8.

Los primeros indicios de hábitat en esta zona se deducen de la presencia de lo que interpretamos como los restos de una cabaña que apareció en el sector C de la parcela 8 (Lám. 1). De esta estructura apenas se conservaba un suelo de tierra apisonada y planta oval con un tabique interior de adobes que diferenciaba dos espacios; en el más oriental encontramos restos de un hogar también de planta oval y sección cóncava, enmarcado por sendos adobes dispuestos a soga y tizón en el que quedaban algunos carbones y cenizas resultado de las últimas combustiones. A partir de la secuencia estratigráfica asociada interpretamos que posiblemente se trata de una cabaña de época prebárquida ya que estaba cortada un muro que a su vez estaba amortizado por un estrato que presentaba una importante cantidad de cerámicas de finales del s. III - inicios del s. II a.C., por lo que pensamos que podría tratarse de un paramento perteneciente a la ocupación púnica de la ciudad.

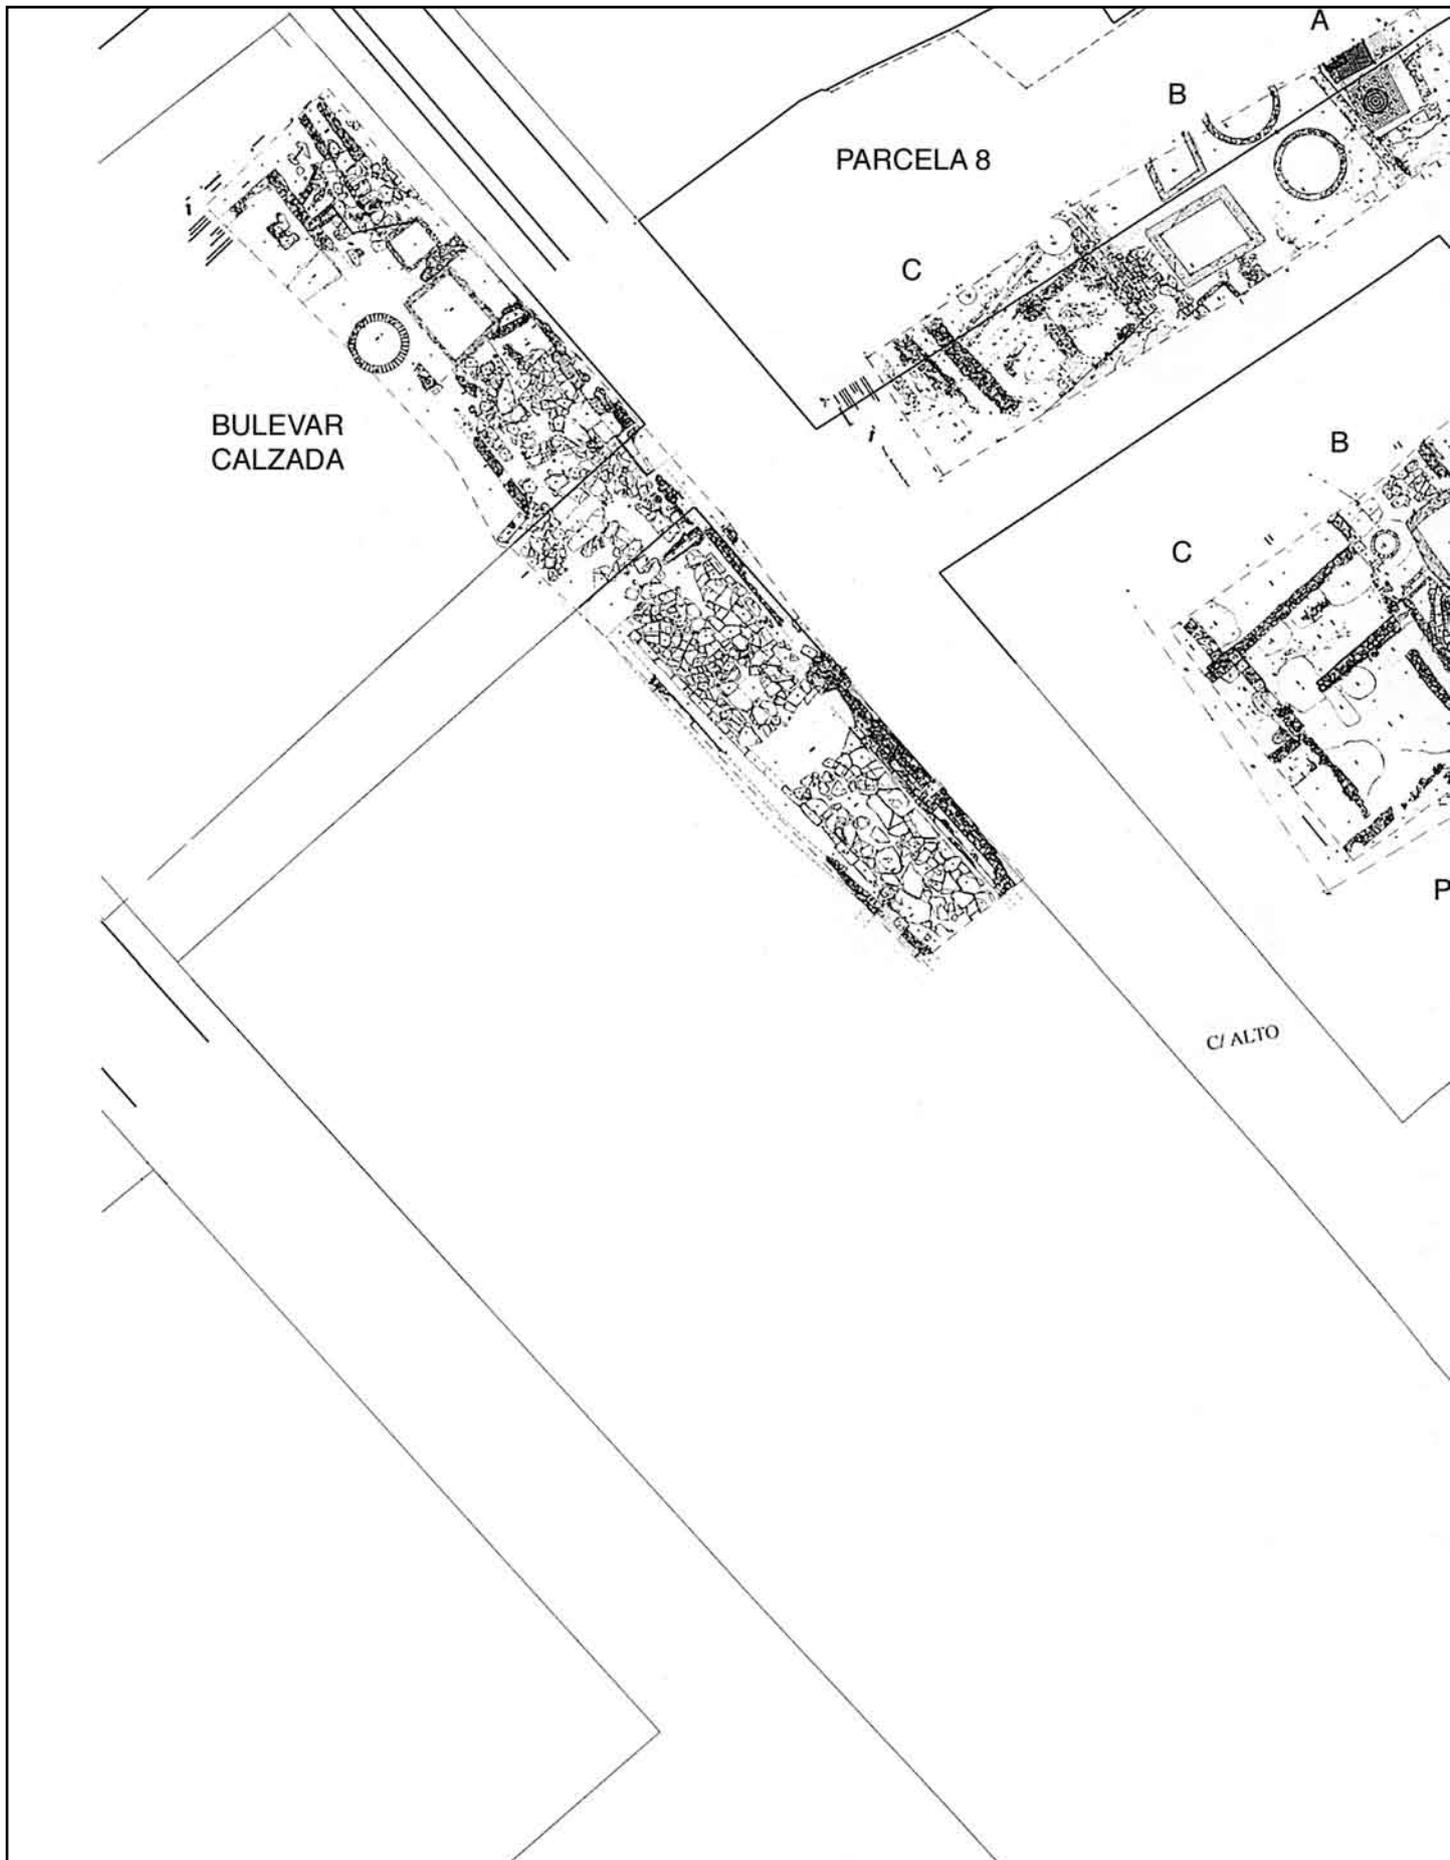
Figura 1. Planta general en la que se refleja la excavación de las parcelas 8, 1, 2, 3, 4 y Bulevar. (Dibujo arqueológico: Eva Celdrán; topografía: Angel Crespo; digitalización: Gregorio Sánchez.).

Denominamos cardo nº 1 (Vid. Fig. 1) al que se encuentra en la zona del Bulevar del Barrio Universitario y que se localizó durante las excavaciones realizadas por MCA¹⁰ en el Peri CA-4. Esta intervención y la realizada en el verano de 2003, nos han permitido documentar un tramo de unos 58 m de longitud, de una calzada de dirección Norte-Sur, con una anchura irregular que oscila entre 4,30 y 6 m pavimentada con losas trapezoidales de piedra caliza y grandes dimensiones, encajadas unas con otras y asentadas sobre un relleno constructivo de tierra apisonada (Lám. 13).

Como ya hemos señalado, este cardo se relaciona con dos decumanos (Vid. Fig. 1); el primero de ellos se encuentra al pie de la excavación, junto a la Plaza de La Merced y aunque no se conservaba ninguna losa correspondiente a su trazado, su presencia queda clara por la línea de fachada occidental, abierta a ambas calles, así como por la continuación de la cloaca antes comentada. Este decu-

Hemos denominado cardo nº 2 al documentado en las parcelas 8 y 1 (Vid. Fig. 1). Se trata de una calzada de entre 4,50 y 6 m de anchura, realizada con losas poligonales de piedra caliza. En este caso no se observan zonas peatonales ni tampoco rodadas de carro. La excavación de este enlosado, conservado de forma muy parcial, nos permitió documentar un complejo sistema de alcantarillado articulado en torno a una canalización central en la que vertían varias cloacas menores procedentes de las viviendas colindantes y que como en el caso anterior, unas recogían las aguas de los tejados, mientras que otras conducían las residuales (Lám. 16). Si proyectamos esta calle hacia el sur, observamos que esta calzada terminaría junto a la fachada norte de la *domus* con peristilo documentada en la parcela nº 2, por lo que pensamos que debe haber al menos un decumano que la atraviese. Este segundo cardo dista unos 23 m del nº 1 y aproximadamente 22 m respecto al nº 3.

La planta de esta vivienda la encontramos en la excavación de las parcelas 1, 3 y posiblemente 8 (Vid. Fig. 1). A partir de ellas pensamos que prácticamente todas las habitaciones de la casa giran en torno a un peristilo documentado en la parcela 1, con un espacio ajardinado delimitado por un pórtico de material latericio con un intercolumnio de 2,50 m, cerrado por un pequeño zócalo de poco más de 1 m de altura. De esta perístasis sólo hemos podido documentar un lateral con restos de tres columnas. Alrededor de este espacio ajardinado se extiende un corredor al que abren varias dependencias; en el ala occidental (Lám. 17) hemos distinguido tres habitaciones pavimentadas con *opus signinum*, algunas de ellas presentan incrustaciones de piedras locales que imitan mármol y una sala de grandes dimensiones que cierra el lado meridional de la vivienda puesto que las características del paramento de cierre nos lleva a considerar que se trata del muro de fachada. En esta sala, que

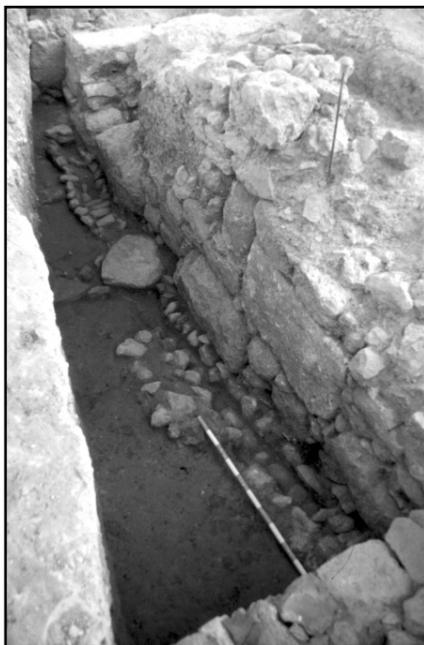
Lámina 2. Vista superior de las canalizaciones asociadas a la fase púnica. Parcela 4

En la parcela 4, situada en la parte alta de la C/ Don Matías, también se localizaron algunas evidencias de este momento tales como un pavimento de mortero hidráulico con media caña, correspondiente a una pileta o cisterna que se había reutilizado como nivel de uso en una habitación de inicios del s. II a.C. Este suelo está relacionado con unas canalizaciones (Lám. 2) excavadas en la roca natural que podrí- an recoger agua de esta posible cisterna para verterla en otro punto por ahora indeterminado. Estos restos corresponden probablemente a un espacio abierto de la ciudad púnica.

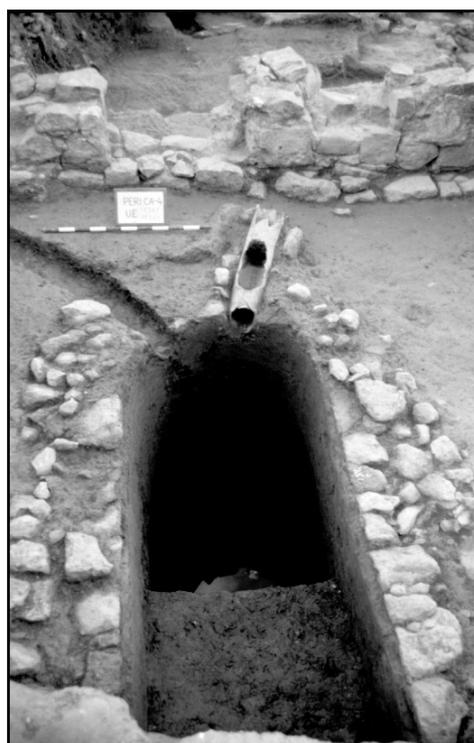
Lámina 3. Vista general de la cisterna bárquida. Parcela 1.

En esta misma parcela y a pocos metros de las habitaciones anteriores, localizamos una cisterna rectangular, probablemente de ábsides contrapuestos, excavada en el estrato natural (Lám. 3). Está realizada con una estructura de piedras medianas trabadas con argamasa y una capa de láguena en la parte superior para evitar filtraciones en su unión con la roca. El interior está revestido con mortero de argamasa y a ella vierten dos tuberías cerámicas encajadas en la roca. La primera de ellas conserva aún parte de un ánfora Mañá D, mientras que de la segunda sólo resta la impronta. En cuanto a sus dimensiones, mide más de 2,40 m de longitud por 1 m de anchura y más de 2 m de profundidad ya que no pudimos completar su excavación por la continua afluencia de agua. Los estratos de colmatación de esta construcción nos indican que se amortizó hacia mediados del s. II a.C. Esta cisterna se englobaría en el tipo 1.1 propuesto por Egea Vivancos³ y formarían parte del complejo sistema de abastecimiento hídrico de la ciudad en época púnica.

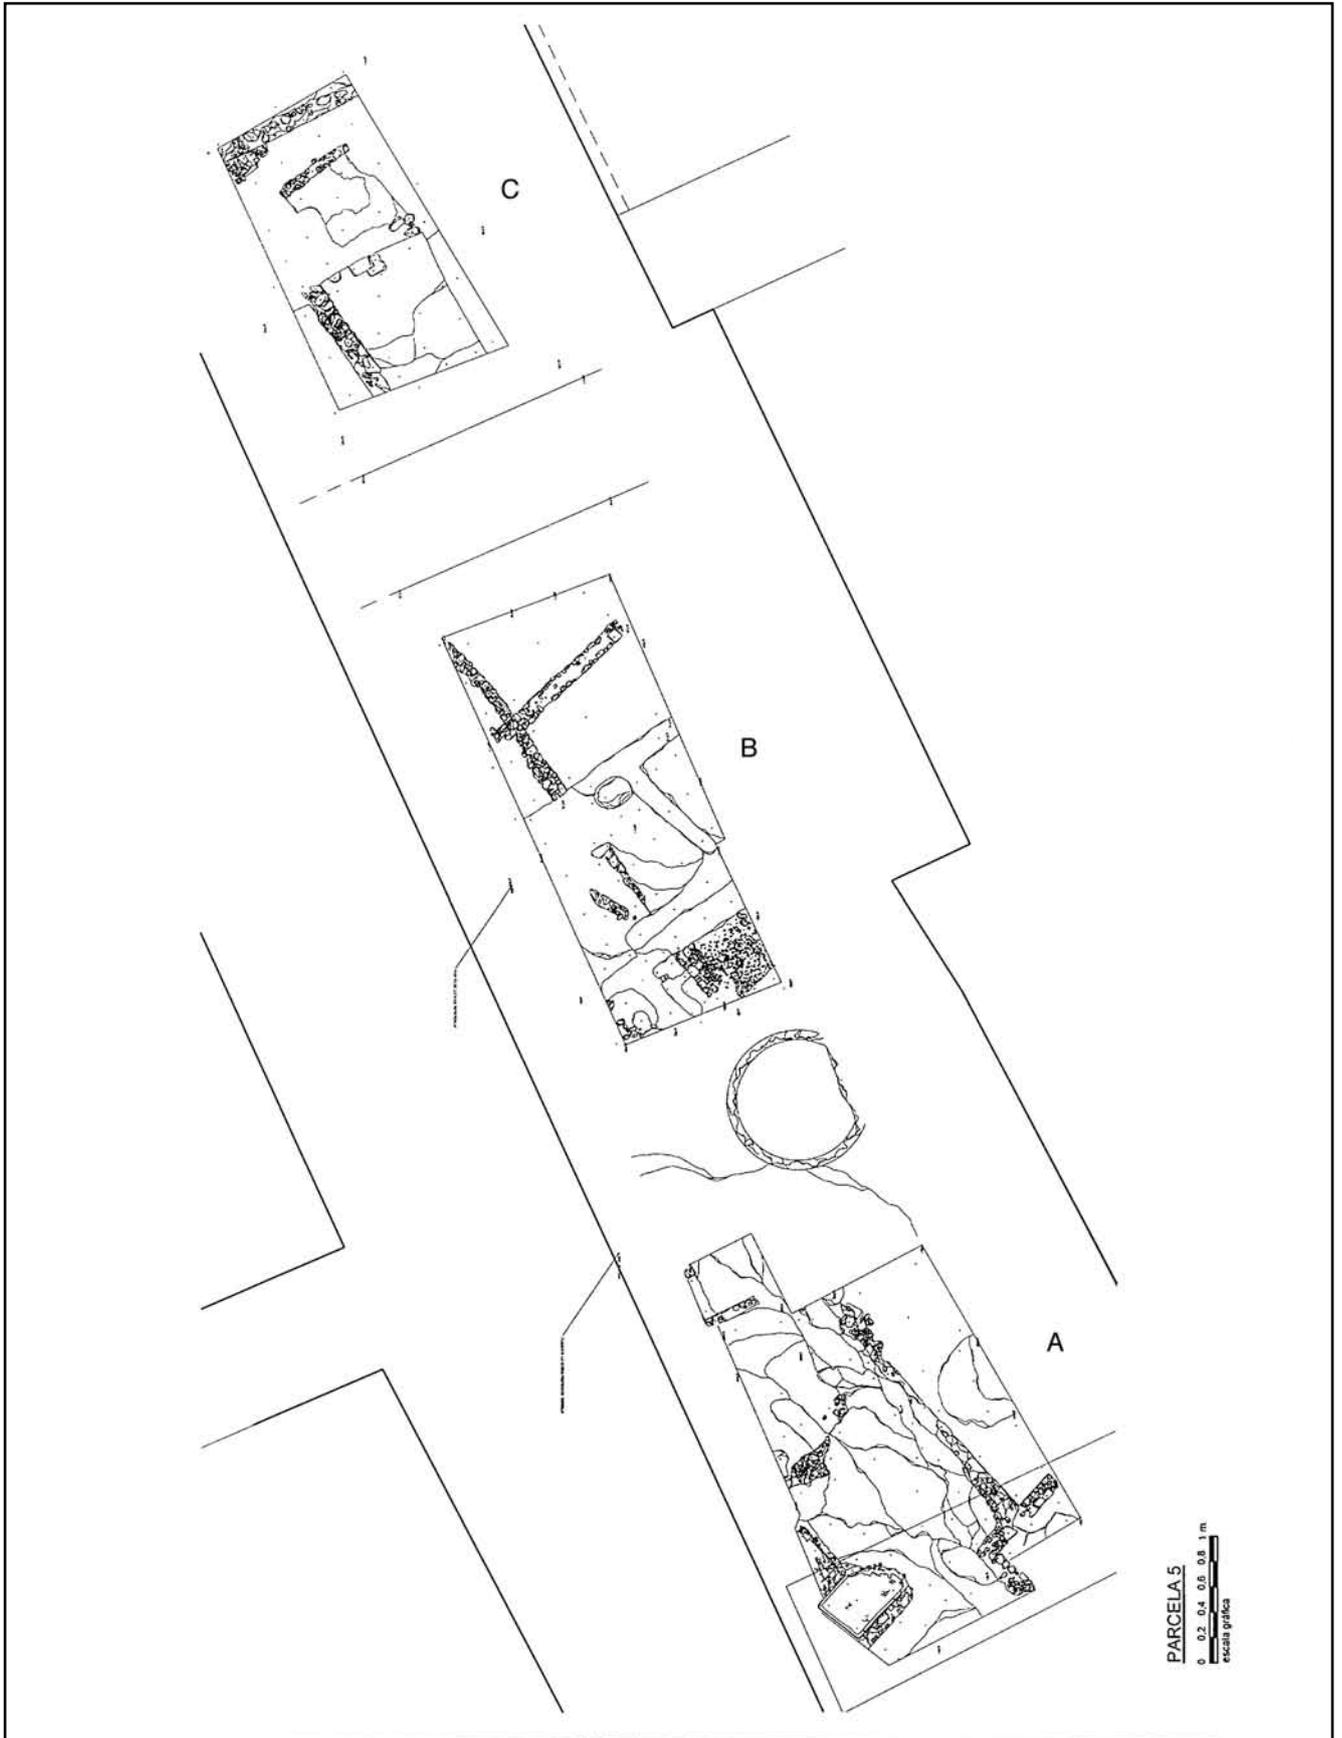
Figura 2. Planta arqueológica de la parcela 5 en la que se observa el aterrazamiento tardorrepublicano. (Dibujo arqueológico: Eva Celdran; digitalización: Gregorio Sánchez.)

Esta fase constructiva se ha conservado en la parcela 3 donde localizamos un aterrazamiento E-O marcado en la roca natural y forrado con un paramento realizado con grandes mampuestos de forma irregular trabados con barro. Con esta construcción se relacionan otros muros de menor entidad que configuran una estancia de pequeñas dimensiones pavimentada con un suelo de tierra apisonada. Paralela a esta primera terraza localizamos otra en la parcela 5, en la que se observan varios retranqueos del muro maestro para adaptarse mejor a las curvas de nivel del cerro. En relación a este aterrazamiento pudimos diferenciar varios muros perpendiculares a partir de los cuales y de la secuencia estratigráfica asociada, interpretamos la existencia de 8 espacios, todos ellos documentados de forma parcial ya que no pudimos localizar el cierre septentrional de las mismas. Se trata de habitaciones de planta rectangular, la mayoría excavadas en la roca natural, delimitadas por muros realizados con un zócalo de piedras trabadas con barro o bien el sustrato rocoso recortado y regularizado con mampostería a partir del cual se construyen los alzados de adobe que sostienen una cubierta de láguena (Fig. 2).

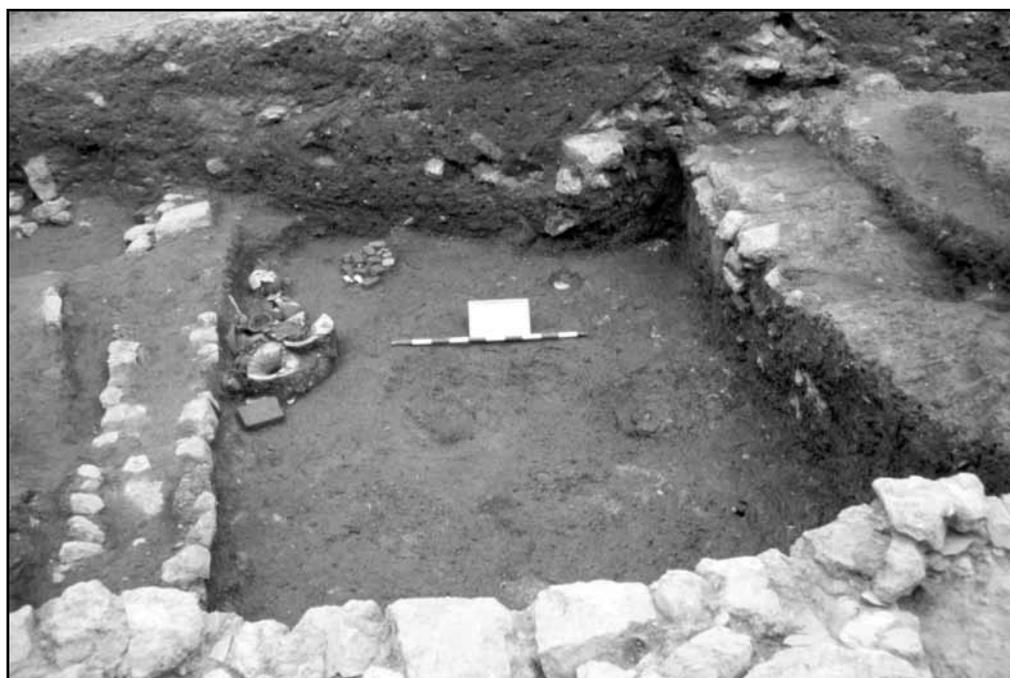
Lámina 5. Nivel de abandono tardorrepublicano de la habitación 1 del sector B. Parcela 5.

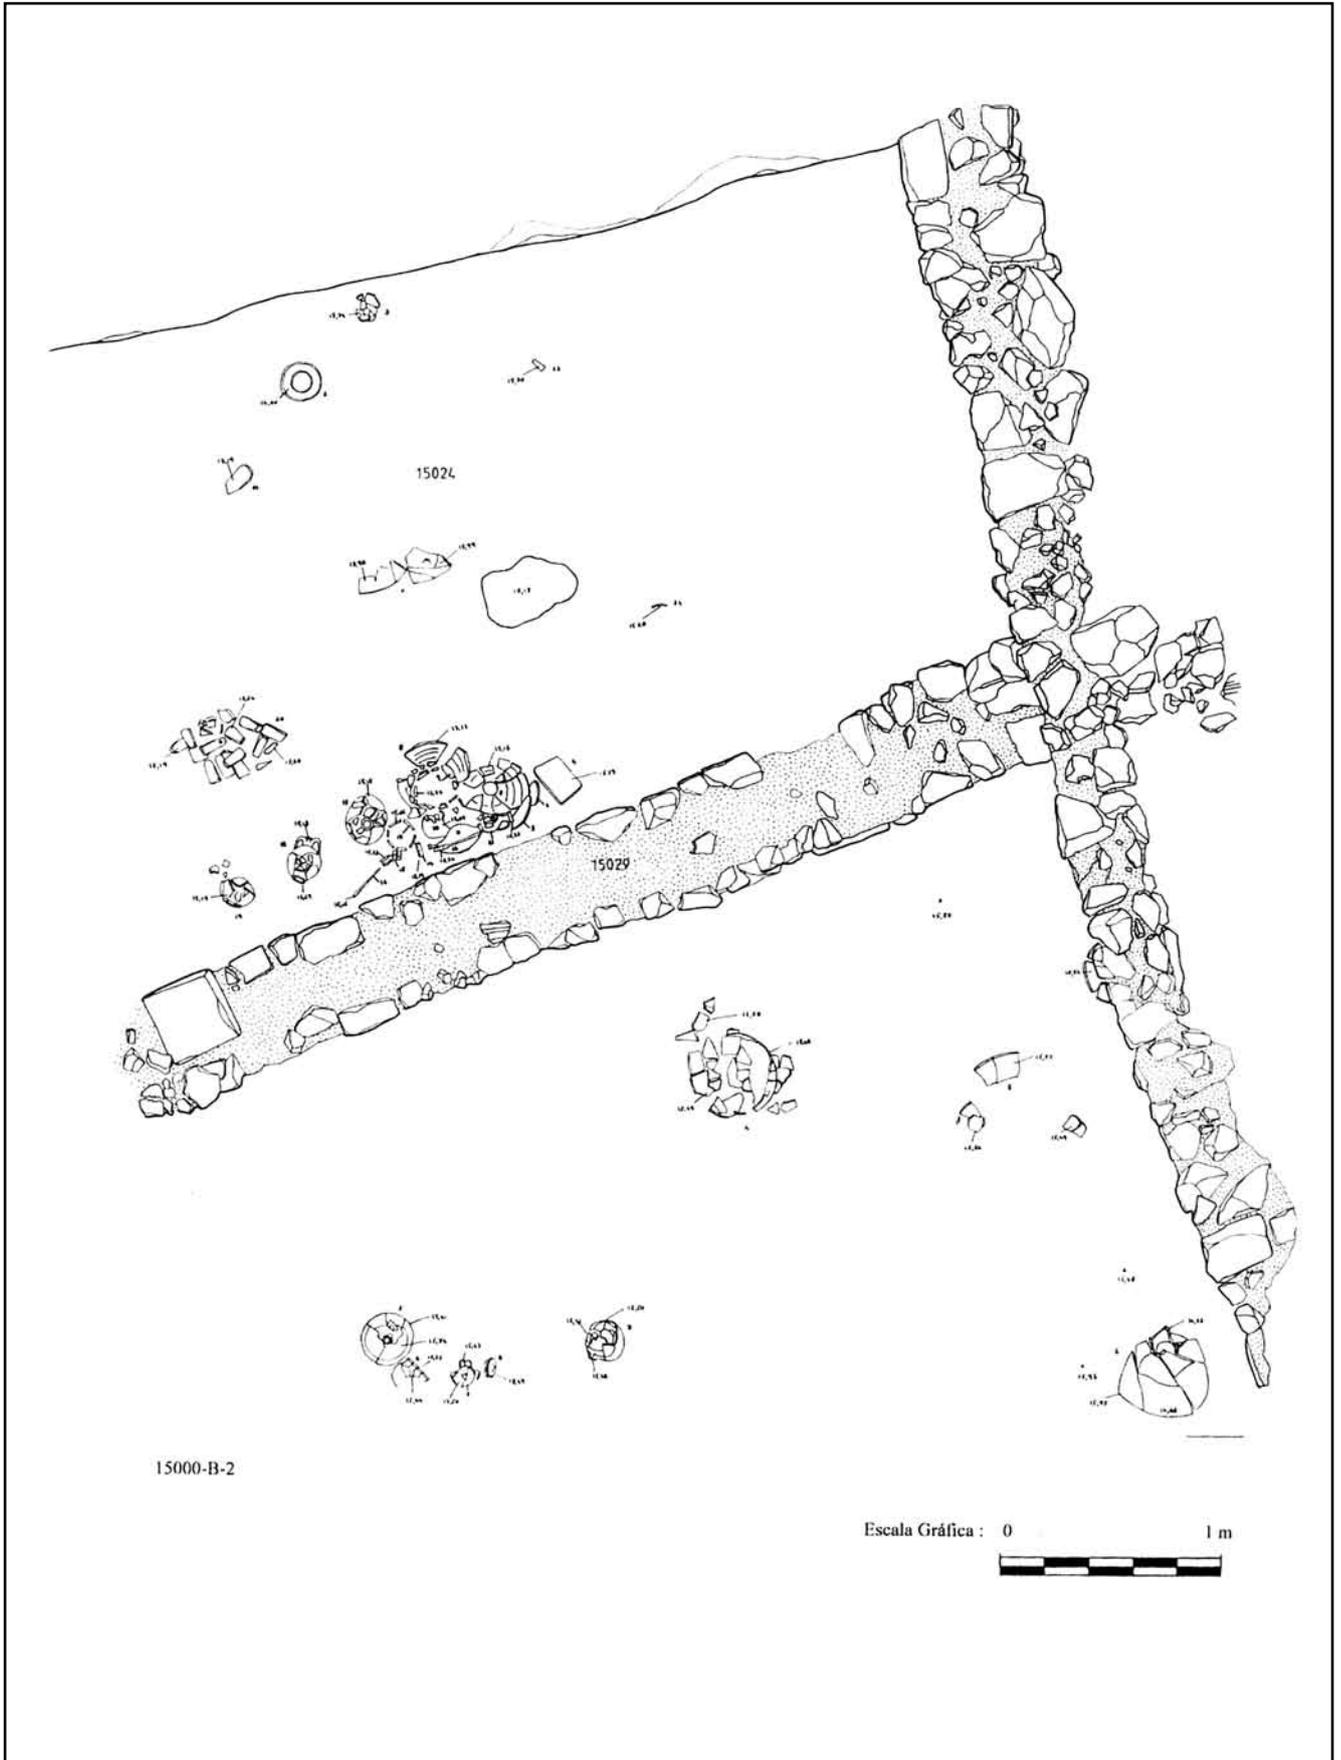
Figura 3. Niveles de abandono documentados en las habitaciones tardorrepublicanas. Sector B, parcela 5. (Dibujo arqueológico: Eva Celdrán.)

La segunda habitación contaba con un depósito arqueológico y por tanto un nivel de abandono muy similar al anterior (Fig. 3), con varios recipientes completos sobre el suelo entre los que localizamos

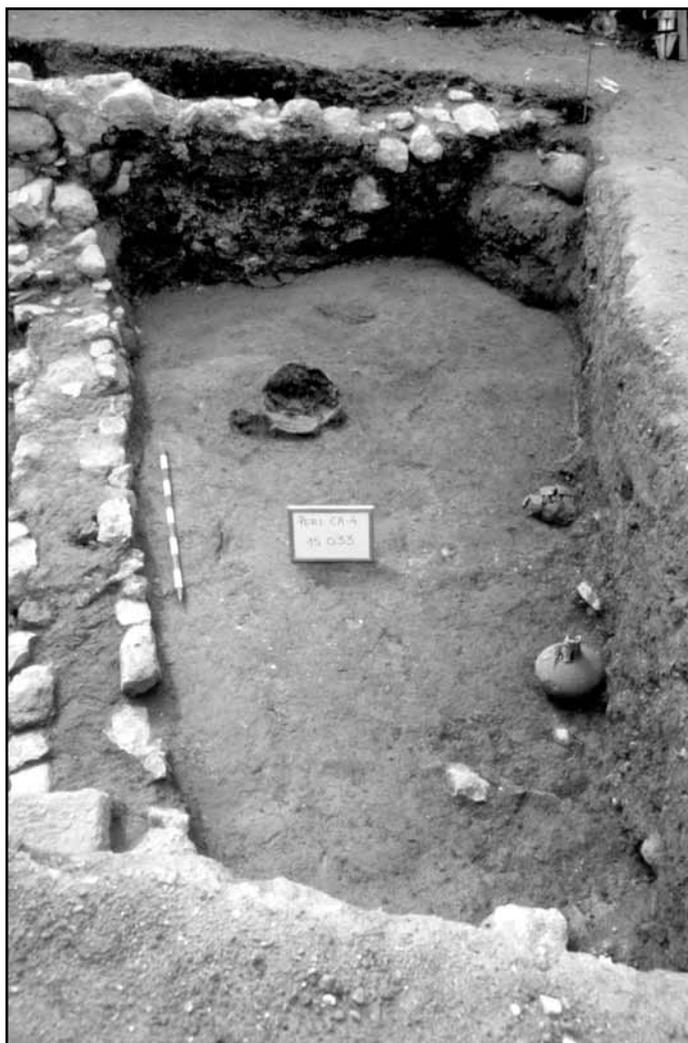
Lámina 6. Nivel de abandono tardorrepblicano de la habitación 2 del sector B. Parcela 5.

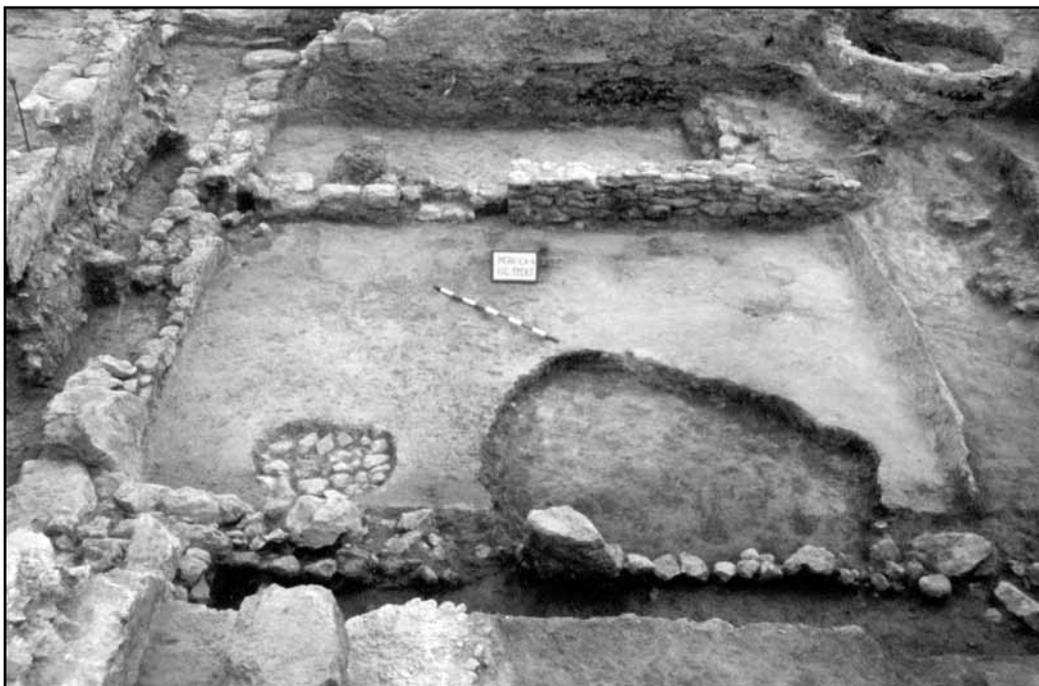
Lámina 7. Vista general de las habitaciones 1 y 2 de la fase tardorrepublicana. Sector C. Parcela 1.

En el sector C de la parcela 1, junto a la C/ Don Matías, también pudimos documentar cinco habitaciones relacionadas con este momento constructivo, excavadas parcialmente en el estrato geológico (Fig. 4). Se trata de dependencias de planta rectangular, algunas muy alargadas, delimitadas por muros con zócalo de mampostería y alzados de adobes, enlucidos en ocasiones con cal o incluso láguena. Las cubiertas pensamos que también serían de láguena y en relación con ellas se observan un par de agujeros de poste en las habitaciones nº 1 y 3. En cuanto a los suelos, suelen ser de tierra apisonada o argamasa como la habitación nº 4. Se observan dos vanos, uno de ellos comunicaba las habitaciones nº 1 y 2 aunque en la fase final está tapiado; otro umbral relaciona las habitaciones 3 y 4, está marcado por una laja de piedra caliza dispuesta de forma vertical, una pequeña oquedad correspondiente al eje de la puerta y la impronta en el suelo del giro de la misma. Por último, señalar que en la habitación nº 1 se conservaba un hogar en la zona central de la estancia y la base de un molino de mano en uno de los ángulos de la misma (Lám. 7). El contexto cerámico aportado por los niveles de abandono de estas estancias nos acerca también a mediados del s. II a.C.

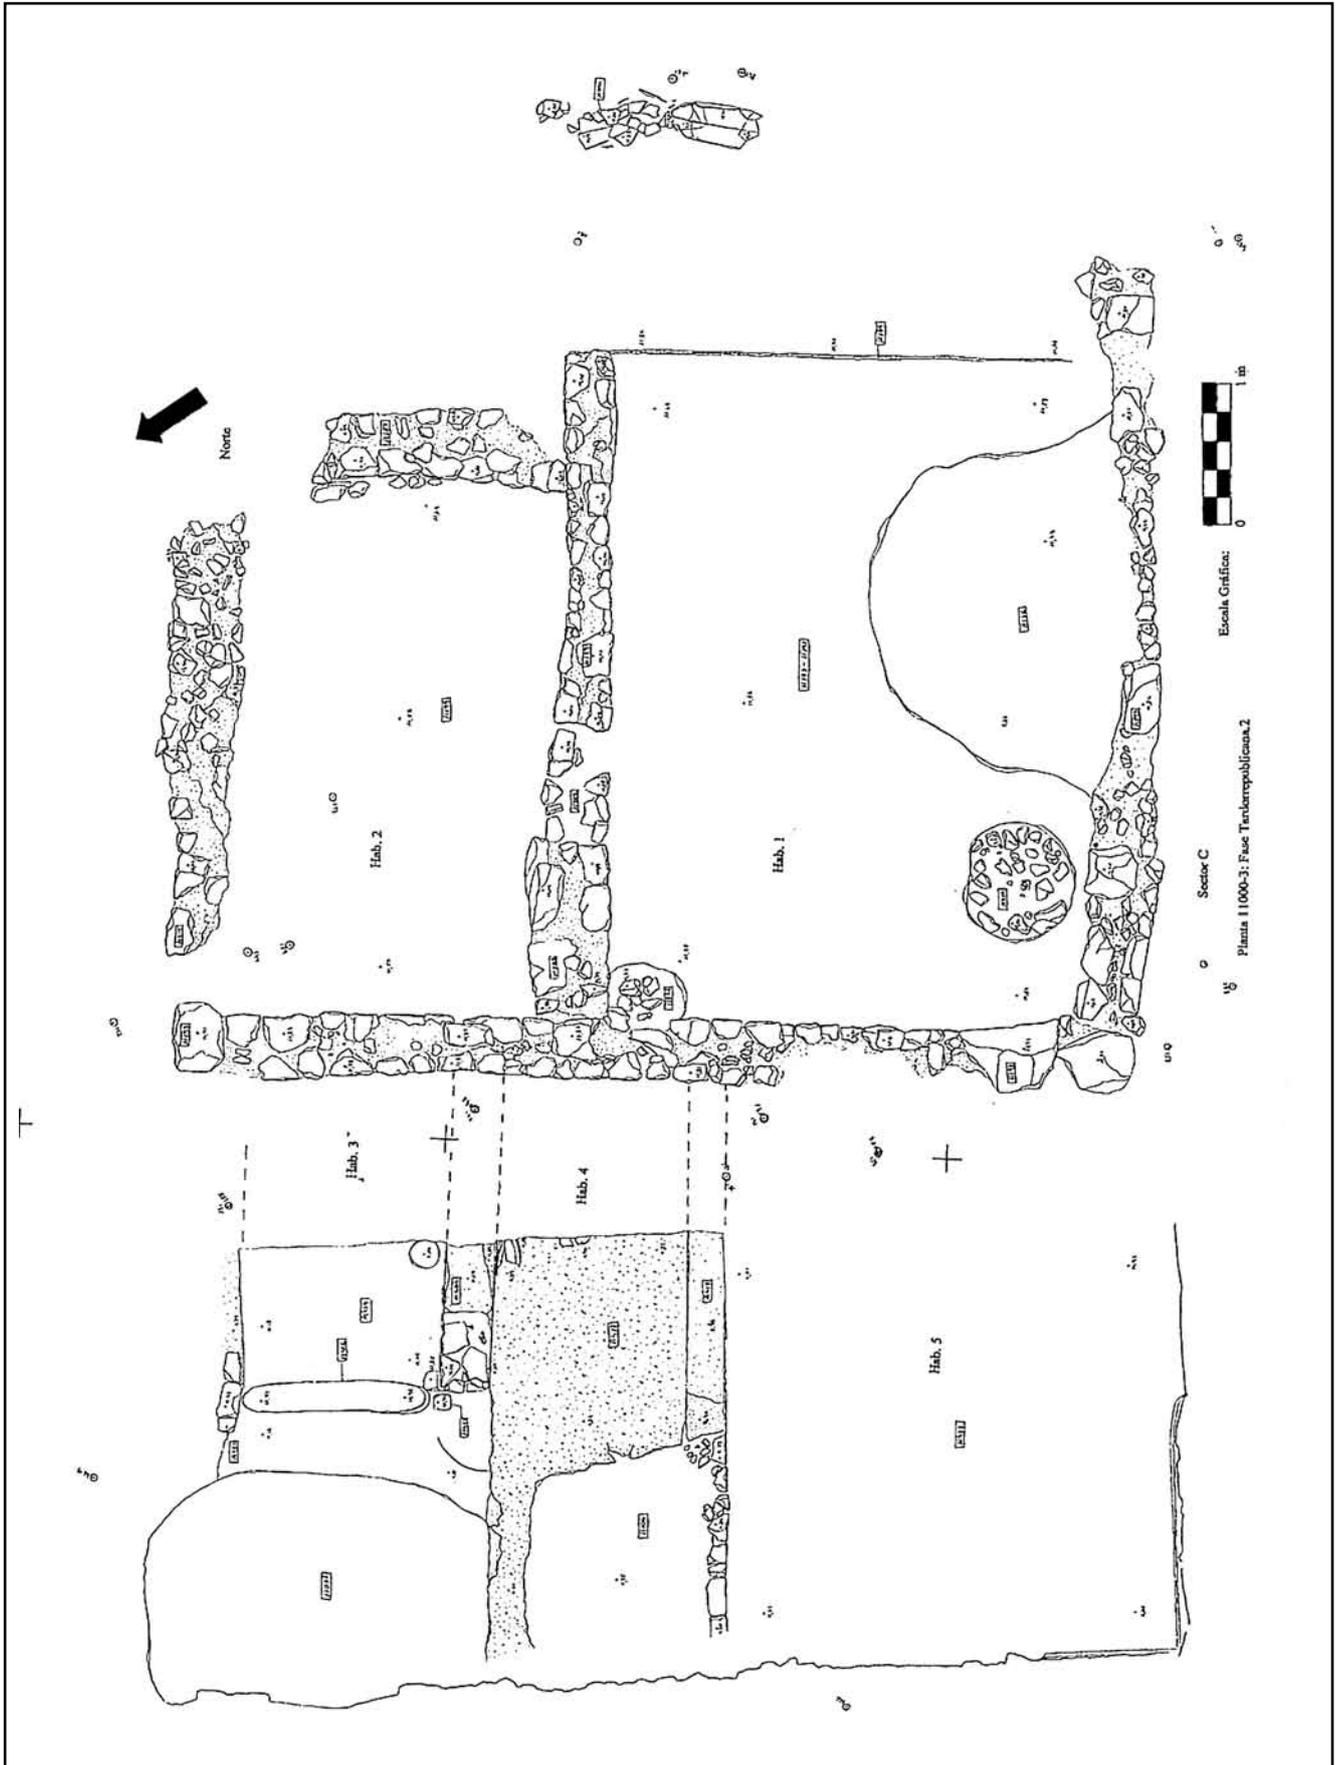
Figura 4. Planta de las habitaciones tardorreplicas documentadas en el sector C de la parcela 1. (Dibujo arqueológico: Eva Celdrán.)

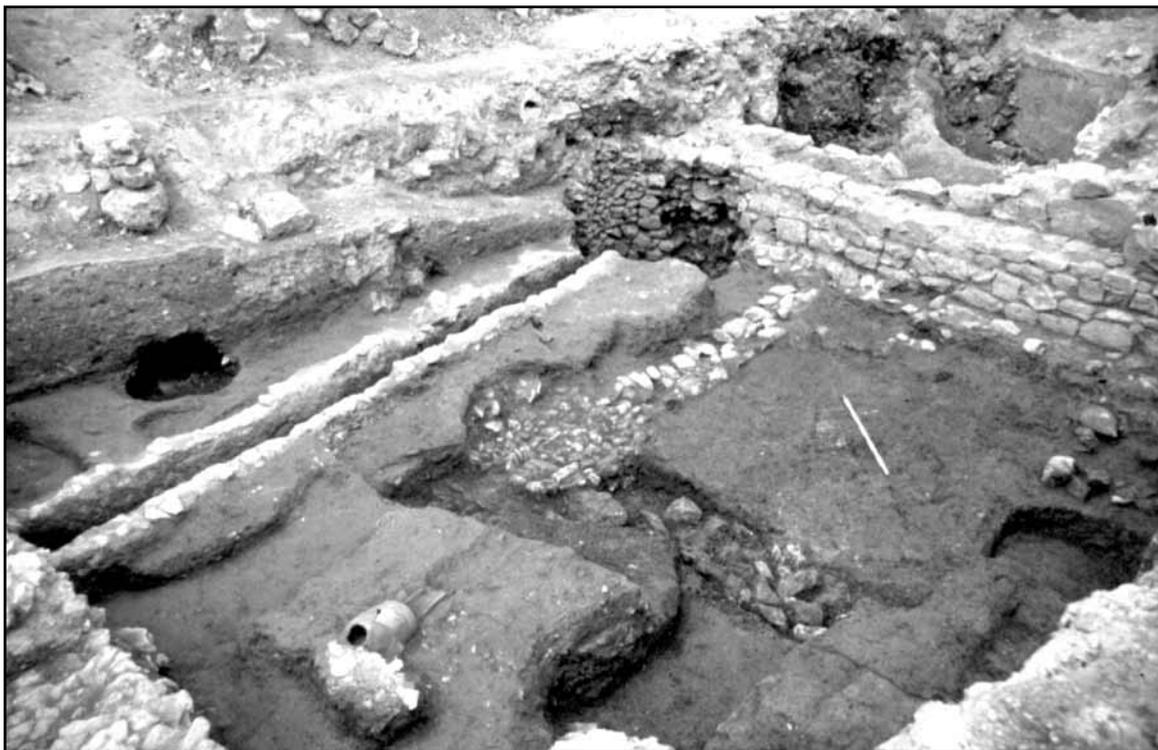
Lámina 8. Vista superior de la habitación tardorrepública de la parcela 8.

Por último, en la parcela 8 documentamos los restos de una habitación construida sobre un relleno constructivo de finales del s. III inicios del II a.C. Desconocemos las dimensiones completas de esta construcción puesto que tan sólo conservamos un lateral formado por dos anchos paramentos realizados con pequeños mampuestos trabados con barro y enlazados entre sí a partir de una estructura maciza de planta circular perfectamente unida con ambos muros y que refuerza su unión (Lám. 8). El interior de la estancia cuenta con un suelo de tierra apisonada con algunos carbones procedentes probablemente de la descomposición de las vigas de madera que sustentaban la cubierta de láguena que apareció derrumbada sobre este nivel de uso. Igualmente, la secuencia estratigráfica también ha puesto de manifiesto que estos muros se completarían con alzados de adobe sobre el zócalo de piedra del que tan sólo se conservan apenas dos hiladas. En la esquina nororiental de esta habitación se localizó un pequeño armario de planta rectangular en cuyo interior se recuperaron un mortero y varias ánforas, con algunos fragmentos de borde y cuello clavados de forma invertida que sirven como soporte para el pivote de otro contenedor.

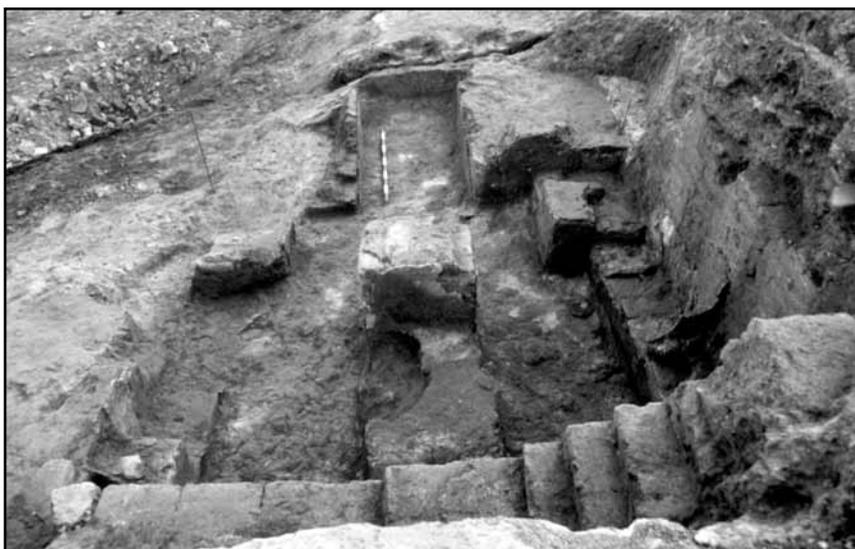
Lámina 9. Vista superior del horno nº 2. Parcela 7.

Los restos más claros de esta nueva edilicia los han aportado las parcelas 7, 4 y 8. Las dos primeras consideramos que están relacionadas puesto que ambas parecen formar parte de un mismo complejo alfarero. La excavación de la parcela nº 7 supuso la documentación de dos hornos cerámicos excavados en el terreno natural y dispuestos de forma perpendicular uno respecto a otro, de forma que la boca del *Praefurnium* del nº 1 está orientada hacia el norte, mientras que la del nº 2 abre hacia el este. Se trata de hornos de grandes dimensiones y planta cuadrangular, con pilar central y doble cámara, por lo que se engloban en el grupo 4 A de Fletcher⁵ o bien el tipo IIc si seguimos la seriación de Cuomo di Caprio (Lám. 9).

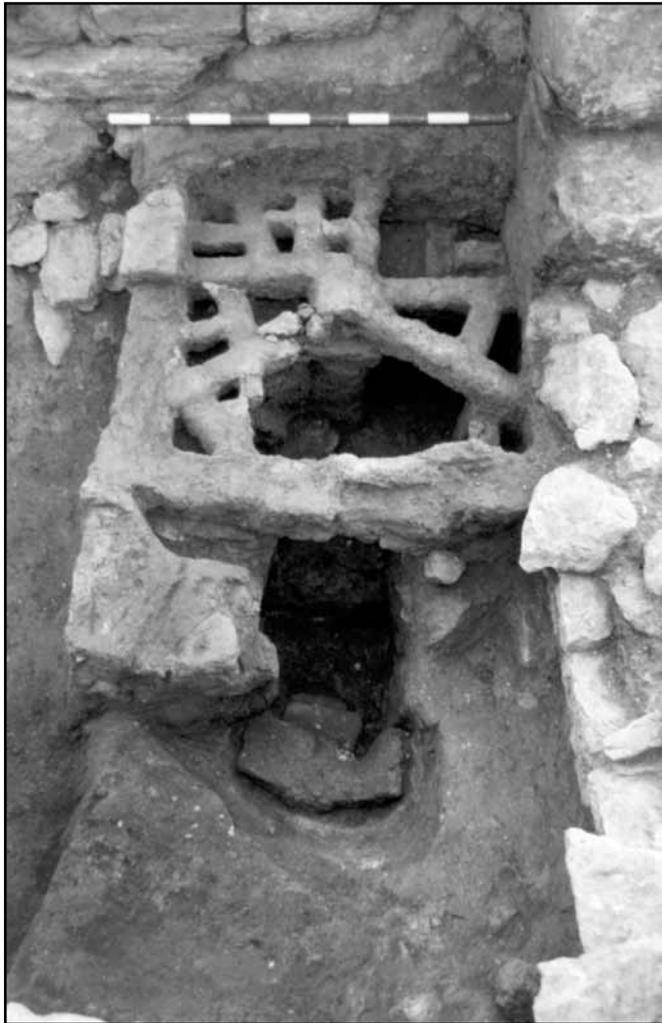
Lámina 10. Detalle del horno documentado en la parcela 4.

En relación con esta industria alfarera parece encontrarse el complejo localizado en la parcela nº 4 (Vid. Fig. 1) donde hemos localizado un horno de pequeñas dimensiones, del mismo tipo que los anteriores, en el que se conservaba la parrilla sustentada por pilares monolíticos (Lám. 10). En la cámara inferior del mismo se recuperaron cuatro exvotos de terracota del tipo *anathema*, en los que se representa una pierna izquierda con un pequeño orificio para poder colgarlo. Pensamos que podría tratarse de un horno de pruebas o bien destinado a piezas de pequeño tamaño similar a los documentados en la figlina de *Lugdunum*⁶, donde los de mayor envergadura quedan a una cierta distancia del taller, al exterior del recinto amurallado.

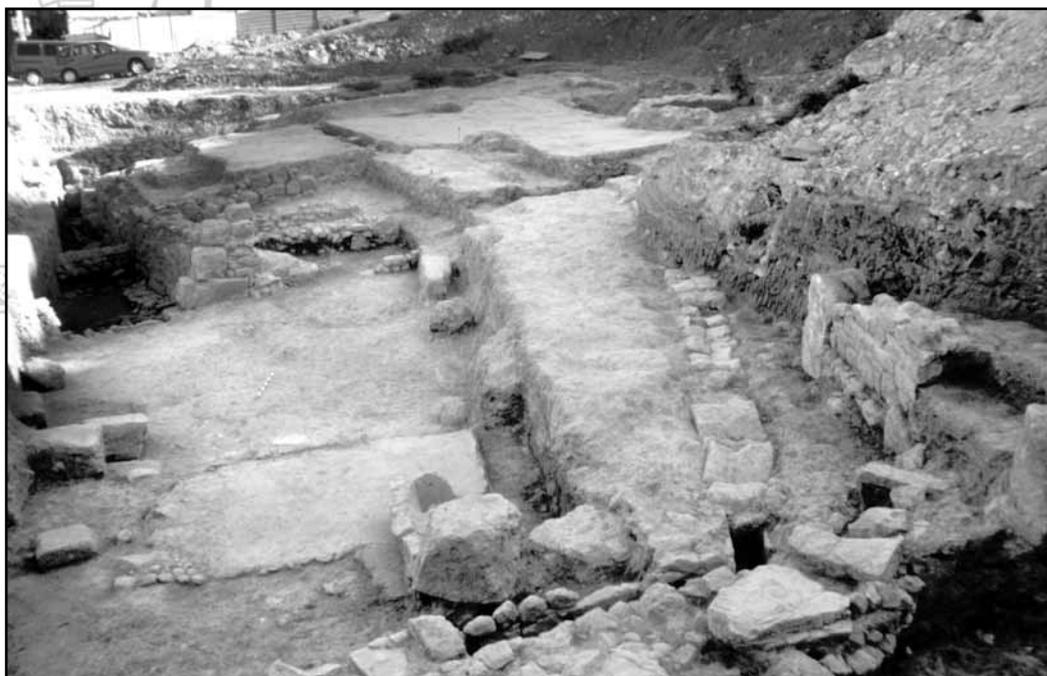
Lámina 11. Vista general del taller alfarero. Parcela 4.

horno antes comentado (Lám. 11). Este complejo está rodeado por el este y por el sur, por un espacio abierto, quizás una calle excavada en el estrato natural, en la que se suceden varias canalizaciones.

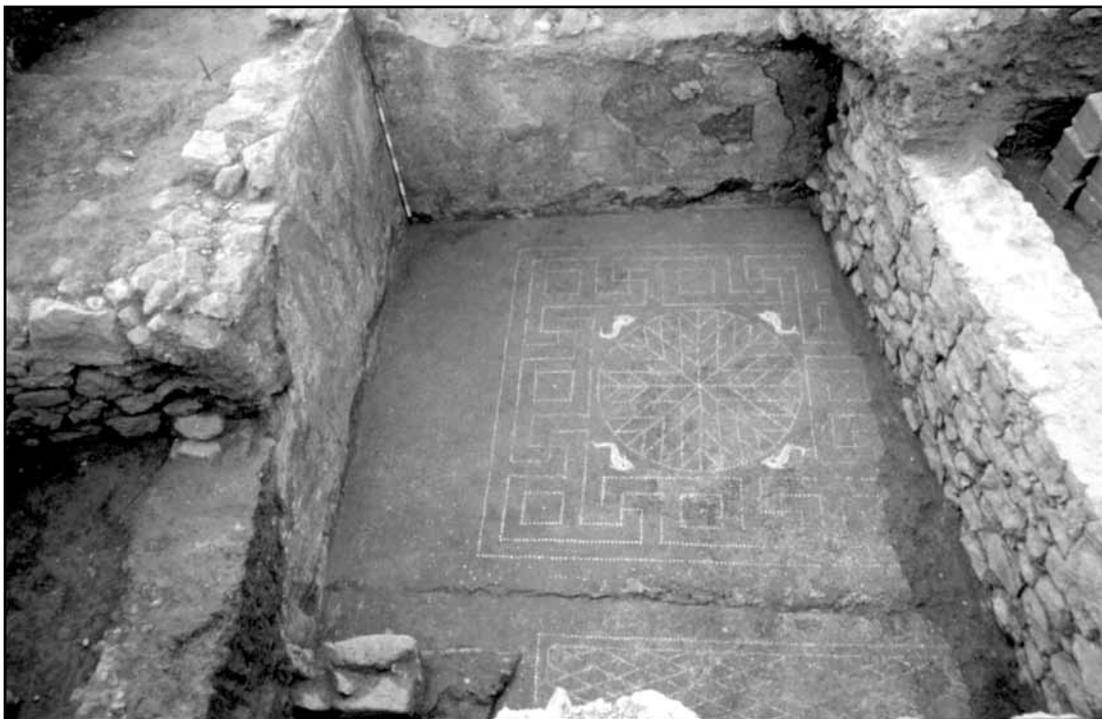
Lámina 12. Vista general del *atrium* y *tablinum* de la denominada “*domus* de los delfines”. Sector A, Parcela 8.

pavimentada también con *opus signinum* decorado que hemos interpretado como un probable *tablinum* (Lám. 12). Toda la decoración surge de una tesela central, ligeramente más grande que el resto y que marca el eje de un disco que envuelve un entramado de rombos que convergen hacia el centro hasta formar una estrella de ocho picos. Este motivo central está rodeado por un meandro continuo de esvásticas y cuadrados decorados con una tesela en el centro y cuatro delfines hechos también con teselas blancas y una negra en el ojo, colocados en los ángulos que quedan entre el motivo central y la cenefa que lo rodea. Finalmente, todo se enmarca con un cuadro y un sembrado irregular de teselas localizado sobre todo en la zona de comunicación con el atrio. Este suelo está ligeramente descentrado respecto al diseño de la habitación, por lo que pensamos que puede corresponder a una de las reformas de la misma. Este pavimento es muy similar al de la cripta de la Catedral Vieja de Cartagena⁸ con la excepción de los delfines, que sí se representan en otros documentados en Velilla del Ebro y *Glanum*. Junto a esta habitación y sin comunicación aparente entre ambas, se encuentra otra sala cuya excavación no pudimos completar pero en cuyo interior localizamos un derrumbe de pinturas del I Estilo que formarían parte de su decoración mural.

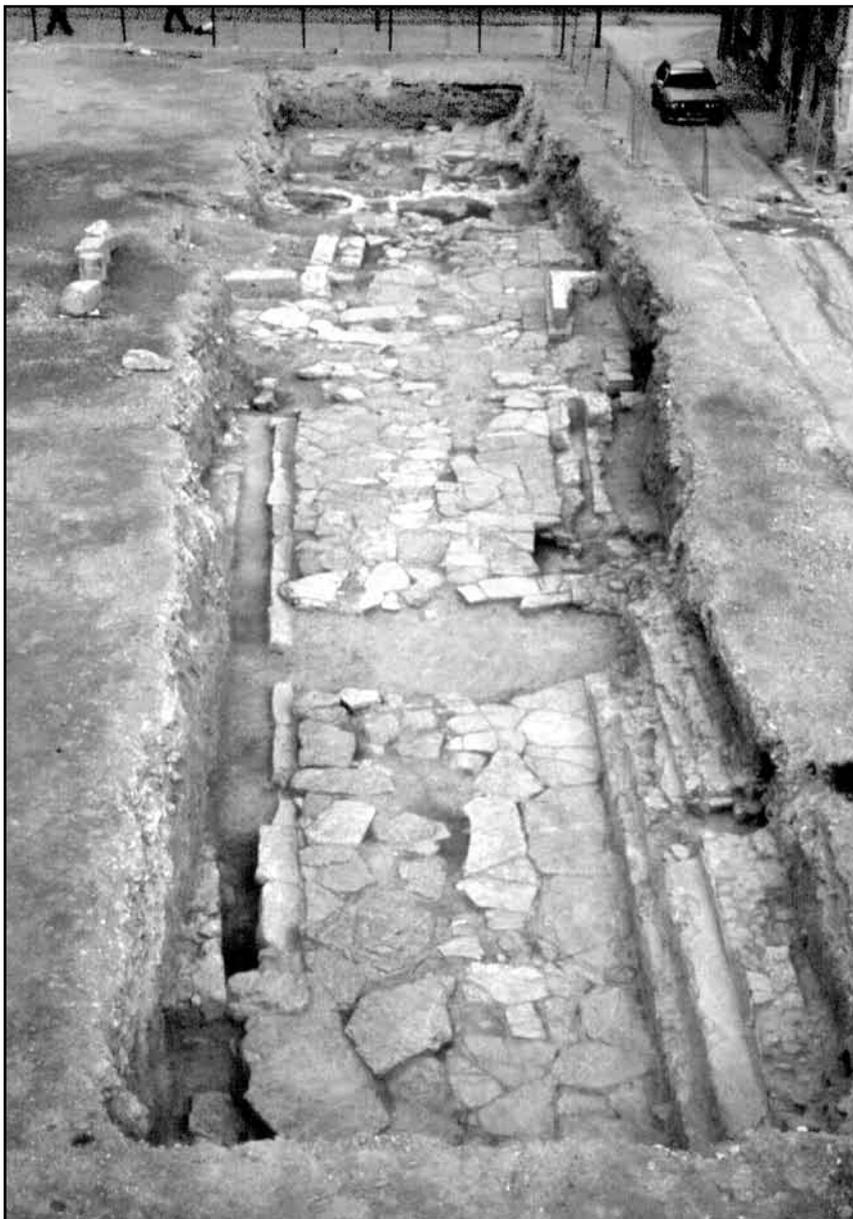
Lámina 13. Vista superior del cardo nº 1. Bulevar.

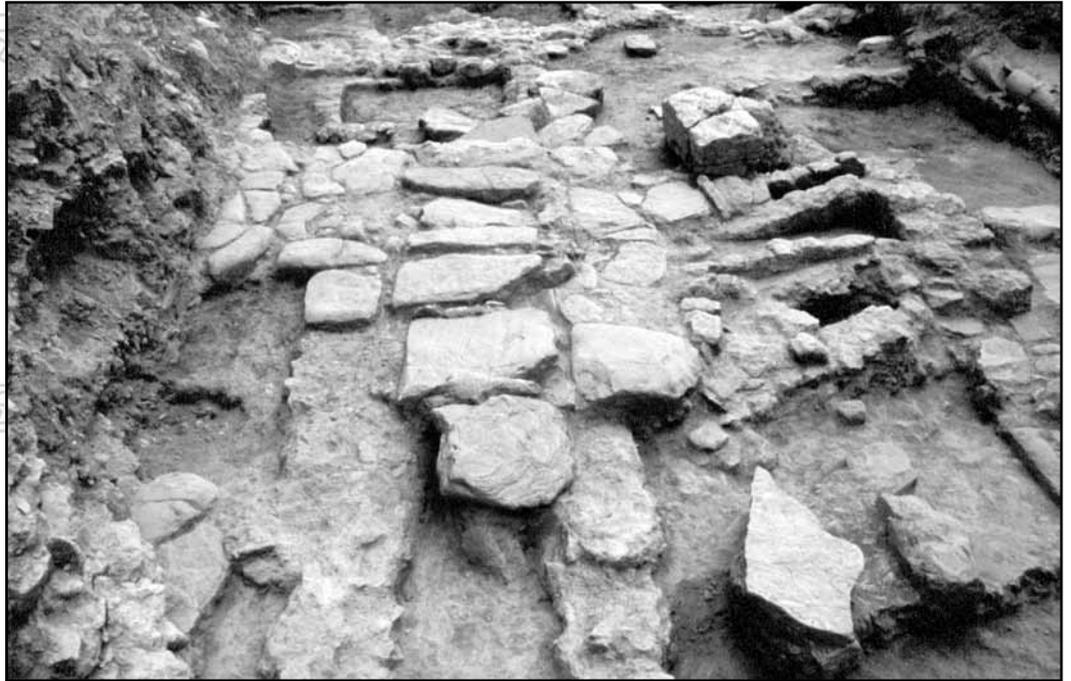
Lámina 14. Detalle de la cloaca del cardo nº 1. Bulevar.

Bajo este enlosado discurre una canalización principal que suponemos vierte en la cloaca de mayores dimensiones que debe discurrir bajo el Decumano Maximo y con el que también conectaría la calle que nos ocupa. Esta alcantarilla central (Lám. 14) está realizada con sendos muros de *opus caementicium* y cubierta con las mismas placas de la calzada, aunque se tomaron la precaución de elegir las piezas más medianas para facilitar la limpieza y posibles reparaciones de esta red sanitaria. A ella vierten los desagües de los edificios colindantes que recogen unos las aguas de las cubiertas y otros las residuales. Se trata de canales de menores dimensiones que el anterior, realizados habitualmente con mampostería trabada y enlucida con argamasa y una fuerte inclinación que asegura su correcto funcionamiento.
