PRIMEROS AVANCES SOBRE LA EVOLUCIÓN URBANA DEL SECTOR ORIENTAL DE CARTHAGO NOVA. PERI CA-4/ BARRIO UNIVERSITARIO.

M^A JOSÉ MADRID BALANZA
ARQUEÓLOGA. RESIDENCIAL PUERTA NUEVA DE CARTAGENA

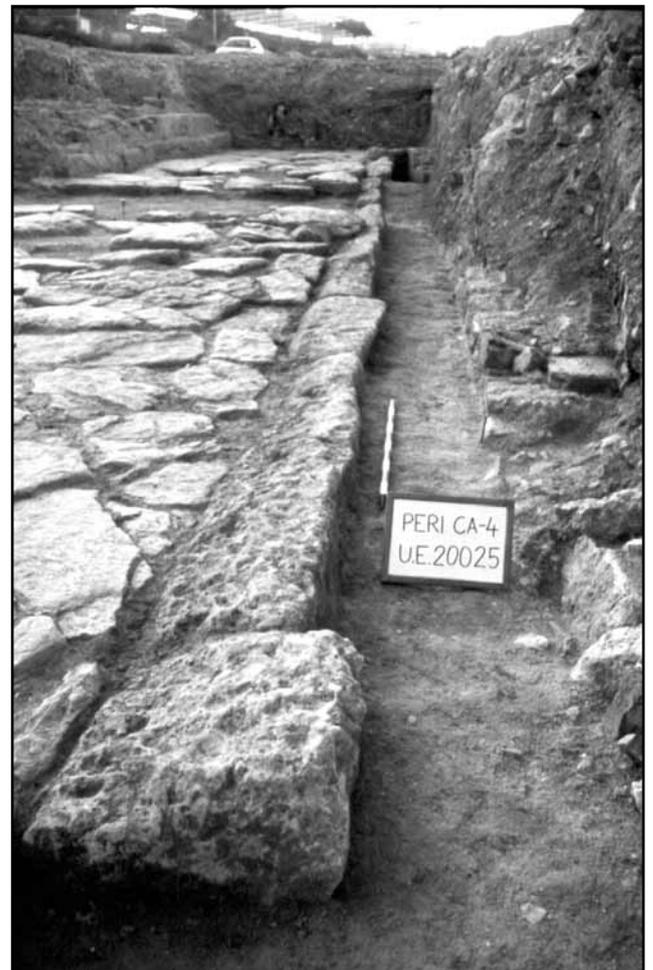
Lámina 15. Acera occidental del cardo nº 1. Bulevar.

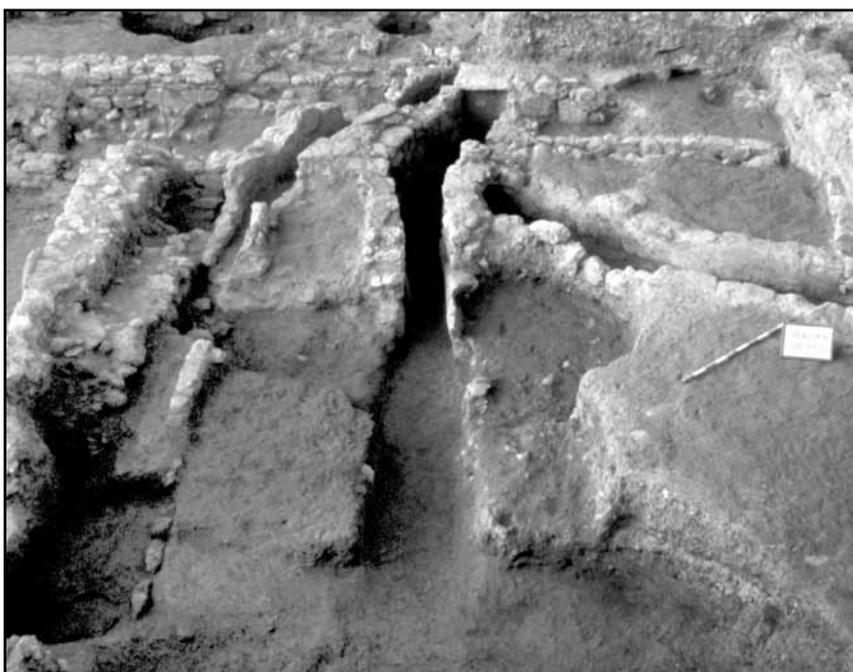
Lámina 16. Infraestructuras del cardo nº 2. Parcela 1.

Hemos denominado cardo nº 2 al documentado en las parcelas 8 y 1 (Vid. Fig. 1). Se trata de una calzada de entre 4,50 y 6 m de anchura, realizada con losas poligonales de piedra caliza. En este caso no se observan zonas peatonales ni tampoco rodadas de carro. La excavación de este enlosado, conservado de forma muy parcial, nos permitió documentar un complejo sistema de alcantarillado articulado en torno a una canalización central en la que vertían varias cloacas menores procedentes de las viviendas colindantes y que como en el caso anterior, unas recogían las aguas de los tejados, mientras que otras conducían las residuales (Lám. 16). Si proyectamos esta calle hacia el sur, observamos que esta calzada terminaría junto a la fachada norte de la *domus* con peristilo documentada en la parcela nº 2, por lo que pensamos que debe haber al menos un decumano que la atraviese. Este segundo cardo dista unos 23 m del nº 1 y aproximadamente 22 m respecto al nº 3.

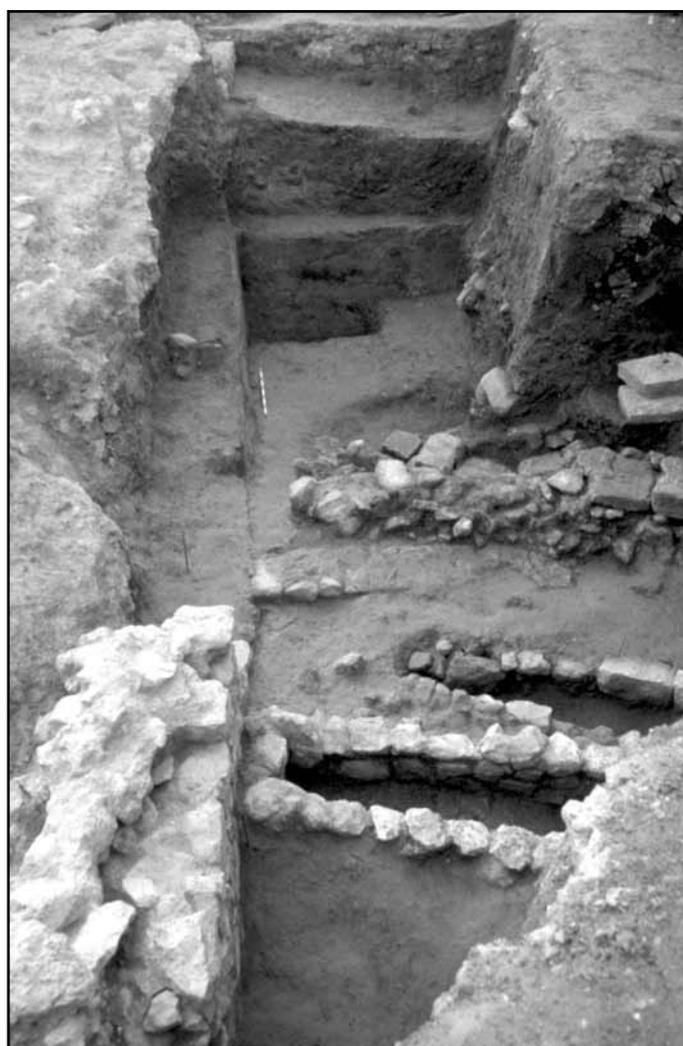
Lámina 18. Vista general de las habitaciones del ala oriental de la *domus* nº 1, y en primer término, sepulturas tardorromanas-bizantinas. Parcela 3.

Las habitaciones que cierran este peristilo por su ala oriental creemos haberlas localizado en la parcela nº 3; aquí, parcialmente excavadas en la roca natural, documentamos dos habitaciones medianeras con suelos de tierra apisonada, a la misma cota que los anteriores, y restos de decoración mural que imita el III Estilo Pompeyano. Estas habitaciones confirman el cierre meridional antes planteado para esta *domus*, por donde probablemente discurre un decumano del que por ahora no tenemos evidencias arqueológicas y también el límite oriental, que viene determinado por un espacio abierto que como ya hemos comentado, pensamos que se trata de la proyección del cardo nº 3.

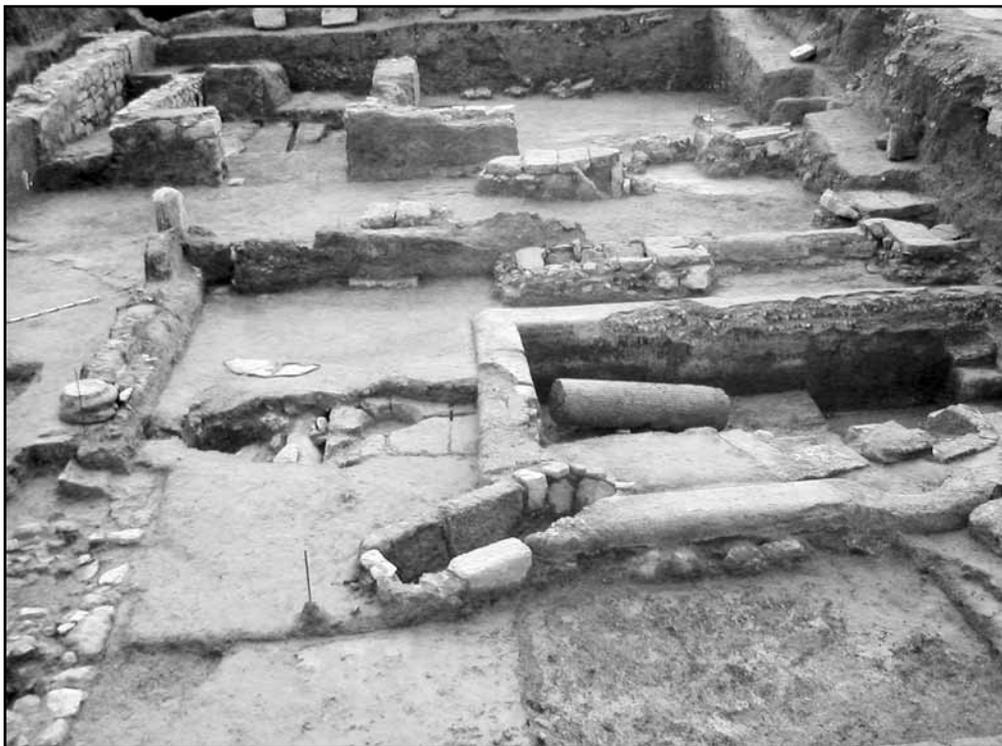
Lam. 19. Detalle del peristilo de la *domus* nº 3. Parcela 2.

En primer lugar, hemos de indicar que esta *domus* está aún en fase de excavación. Se trata de una casa con peristilo alrededor del cual se encuentran las habitaciones de la misma, centrándose nuestra intervención en las zonas sur y este ya que los trabajos realizados en la zona norte han puesto de manifiesto el expolio de las estructuras. Este espacio ajardinado está presidido por un estanque realizado con fuertes muros del *opus signinum* y articulado en su lado norte, con un pequeño nicho que probablemente corresponda a una fuente. Alrededor de este estanque (Lám. 19) queda un pasillo, ligeramente más amplio en los lados menores que los mayores, pavimentado con mortero. En el lado oriental del mismo y coincidiendo con el centro de la balsa, se encuentra la estructura de una cisterna cubierta con bloques de arenisca en los que se observa claramente la impronta del brocal. Este aljibe está conectado con varias canalizaciones y bajantes que recogen el agua de diferentes puntos de la casa, incluida la balsa a la que también revierte en caso de un exceso hídrico. Todo este espacio está delimitado por una columnata de la que se conserva toda la perístasis meridional y aproximadamente la mitad de la oriental. La diferencia de módulo entre ambos pórticos, ya que el imoscapo de los lados este y oeste es menor que el norte y sur, se resuelve con la colocación de columnas geminadas en las esquinas para la sustentación de los diferentes arquivoltas y tejados. Salvando esta cuestión, tenemos elementos suficientes como para conocer el alzado de estas columnas que se componen de basa ática sin plinto asentada directamente sobre la zapata de cimentación, fuste acanalado, con la curiosidad de que en las cañas de menor diámetro sus acanaladuras son cóncavas separadas por listeles, mientras que en las mayores son convexas y también están enmarcadas por filetes. En cuanto a los capiteles, parece darse una curiosa combinación de órdenes ya que según los elementos recuperados en el derrumbe, pensamos que debían colocarse de forma alterna corintios y jónicos. Todos los elementos arquitectónicos, así como el basamento es de piedra arenisca, con un intercolumnio de 1,50 m cegado por un zócalo de adobes recubierto de estuco, al igual que las columnas, al menos, en la última fase de la casa. Este vano está interrumpido en su lado meridional por un gran umbral cuya posición y dimensiones coincide con la del acceso a la habitación principal y que también está centrado respecto al estanque anterior.

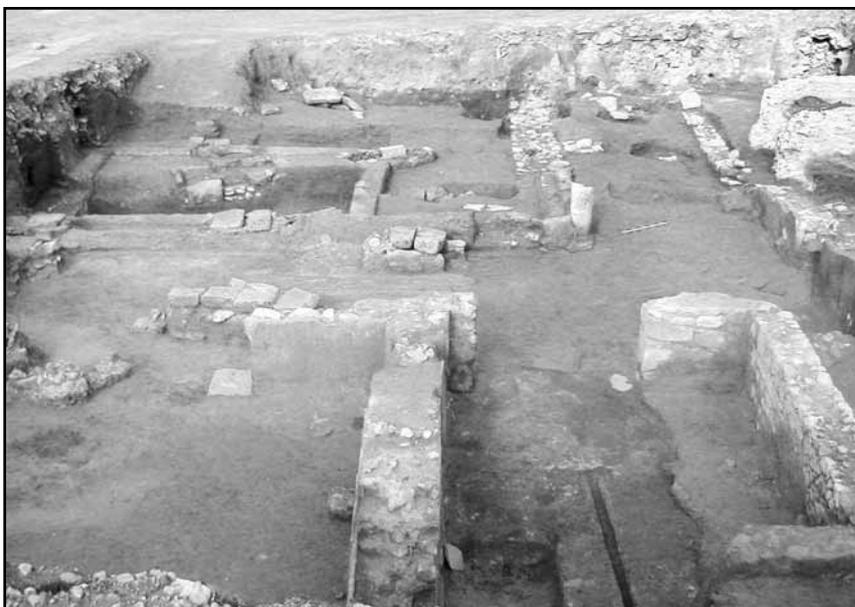
Lam. 20. Vista general de la casa nº 3 desde el sur. Parcela 2.

Alrededor de este peristilo se extiende un pasillo o corredor al que abren las habitaciones laterales. En primer lugar nos ocuparemos del ala meridional (Lám. 20), en la que se encuentran tres dependencias

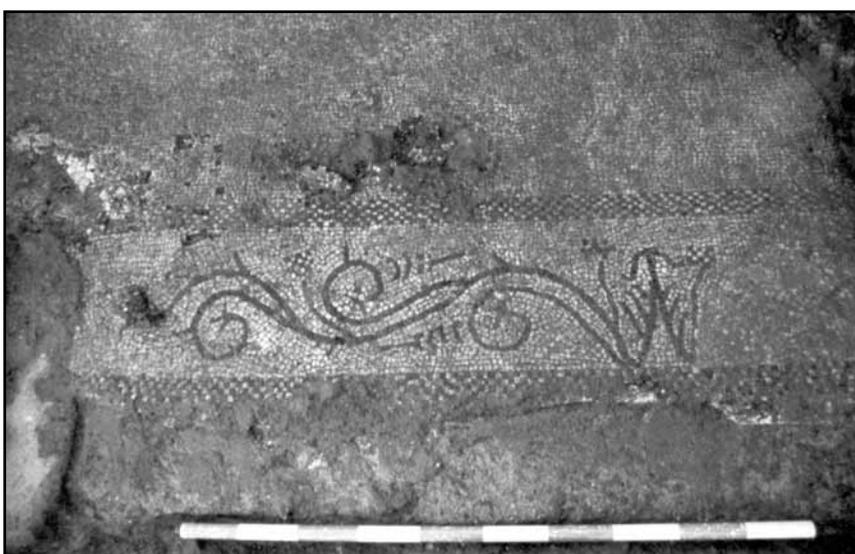
Lam. 21: Detalle de la guirnalda vegetal localizada en el umbral de una habitación del ala meridional de la *domus* nº 3. Parcela 2.

nes. Esta sala, aún en proceso de excavación, está pavimentada con un *opus teselatum* bícromo (Lám. 21) quedando marcado el umbral de acceso al corredor, con dos bandas de teselas blancas y negras dispuestas en damero que enmarcan una guirnalda vegetal. Un espacio en blanco se extiende hasta llegar a una primera banda negra que rodea un primer cuadro en el que se representan las olas del mar y que enmarcan un entramado de rosetas de cuatro pétalos en torno a una central de seis pétalos inscrita en un círculo de teselas negras. Este motivo es similar al del mosaico recuperado en el Faro del Estacio¹³.

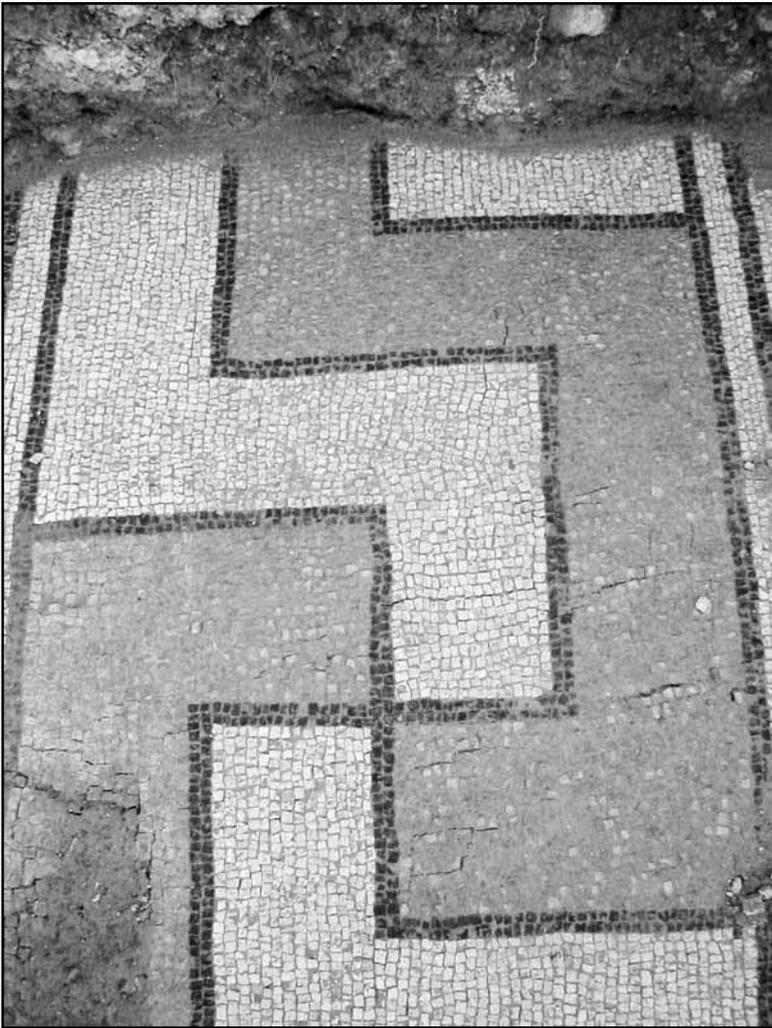
Lámina 22. Detalle del mosaico de una habitación del ala oriental de la *domus* nº 3. Parcela 2.

excepto la más septentrional que está solada con *opus tessellatum* de fondo blanco y decoración geométrica en colores negro y rojo. Se conserva parte de una franja decorativa correspondiente a la zona más meridional de la sala, enmarcada por dos listeles paralelos negros que rodean un cuadro en el que se representa una sucesión de esvásticas enlazadas delineadas por un listel negro, quedando la mitad del emblema coloreado con teselas rojas.

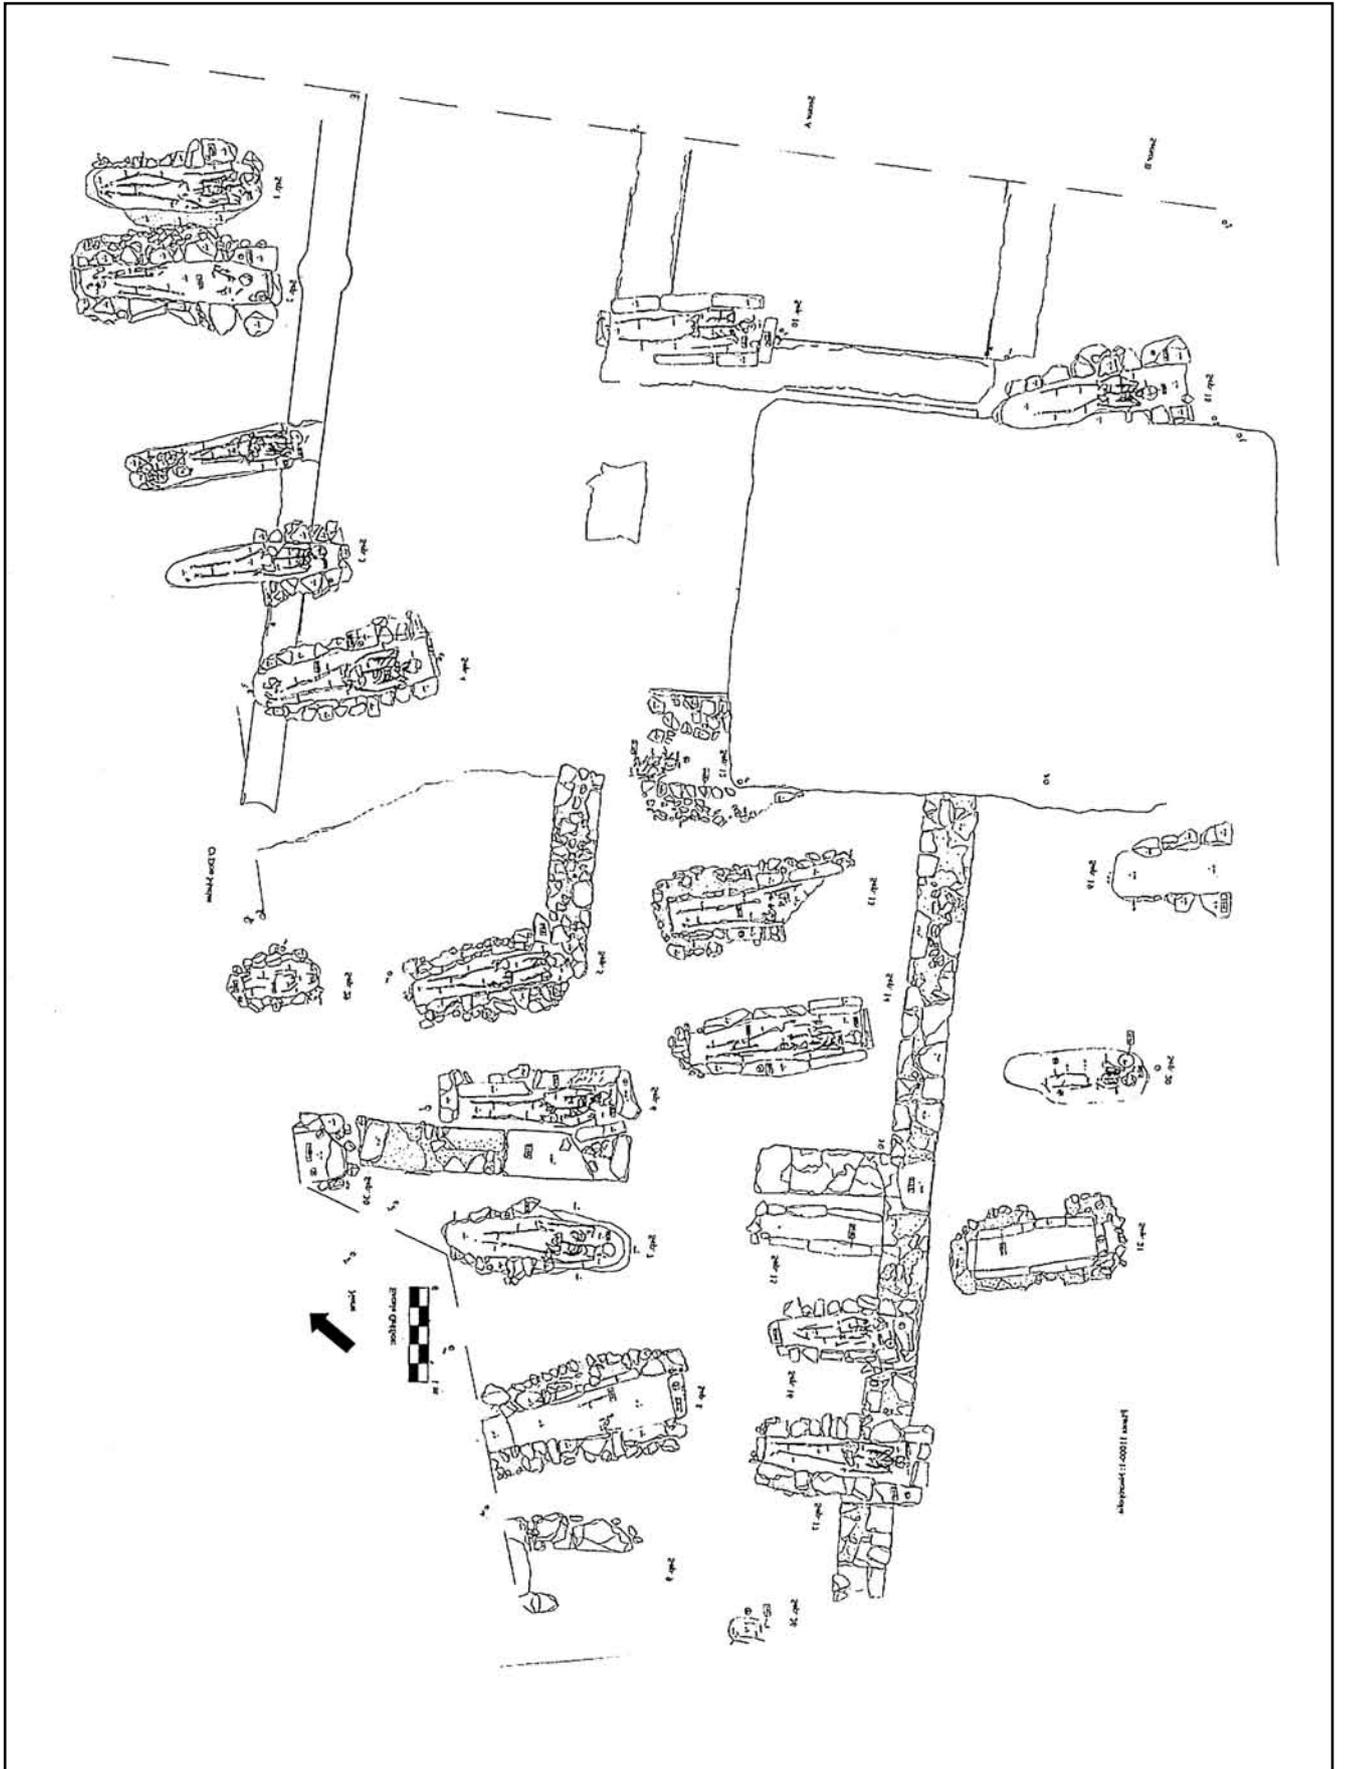
Figura 5: Detalle de la necrópolis tardorromana/bizantina documentada en el sector A de la parcela 1. (Dibujo arqueológico: Eva Celdrán.)

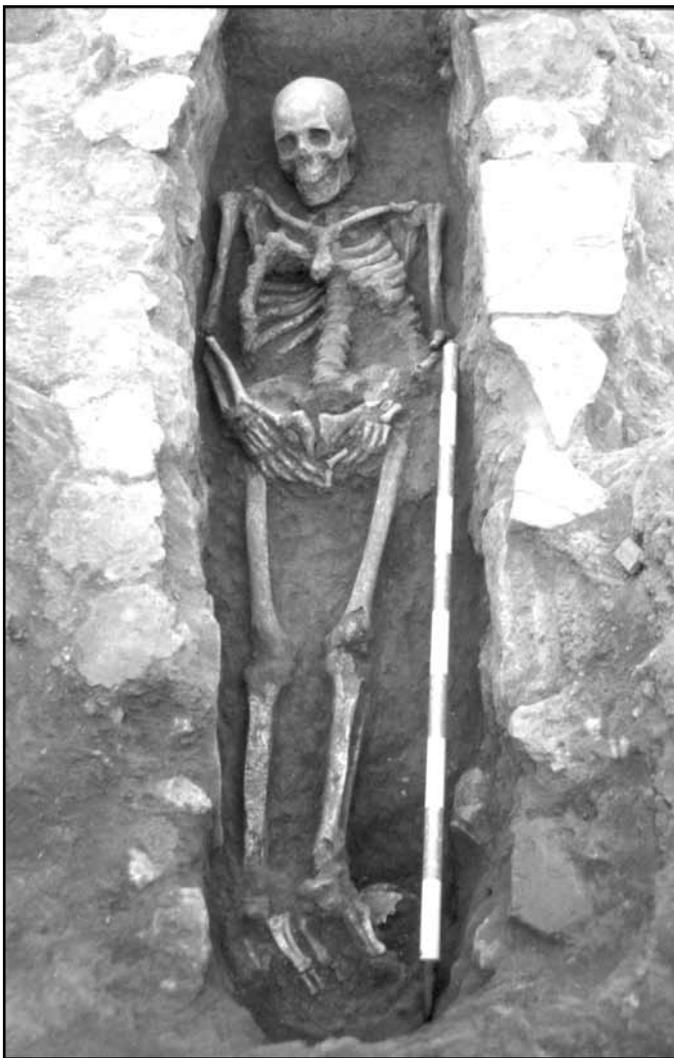
Lámina 24. Individuo inhumado en la sepultura nº 4. Parcela 1.
